PROGETTO:
RESTAURO CONSERVATIVO-CONSOLIDAMENTO
ED ADEGUAMENTO IMPIANTISTICO DELLA
CHIESA DELLA MADONNA DEL SANTISSIMO ROSARIO
IN GUARDIA PIEMONTESE (CS)

ELABORATO ARCHITETTONICO

Stato di Fatto & Mappatura del Degrado

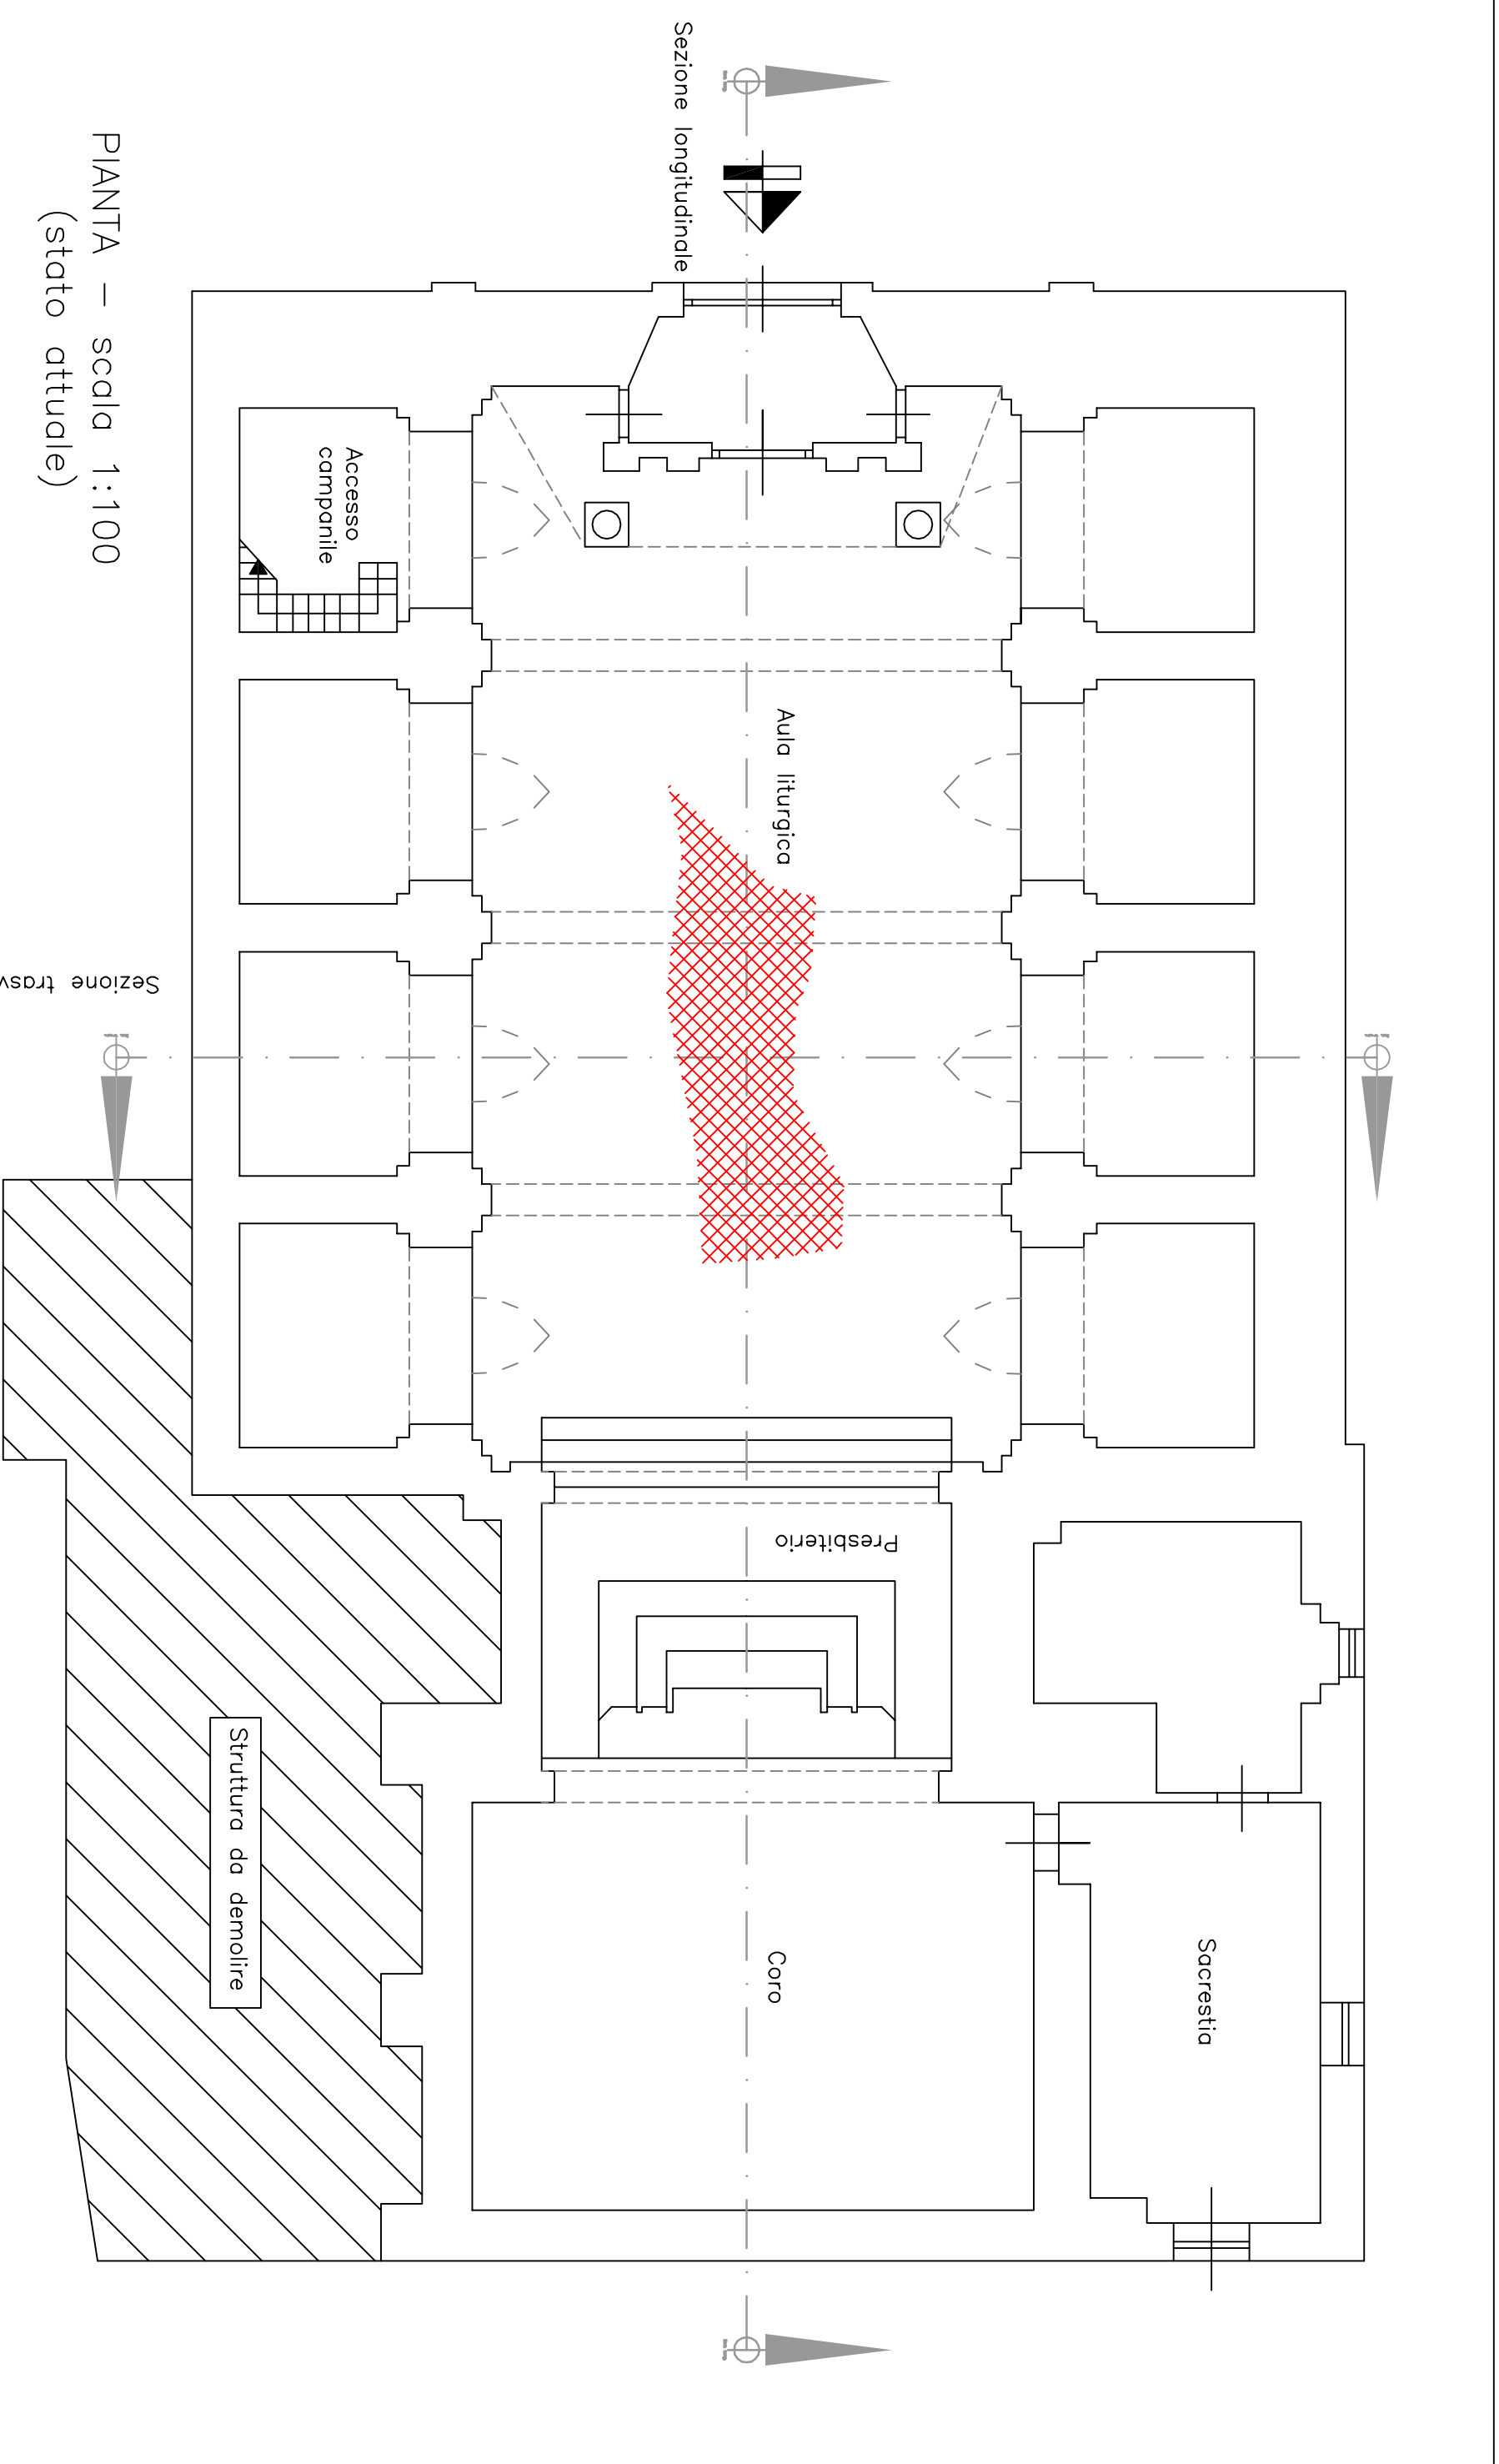
PIANTA – scala 1:100
(stato attuale)

Pavimentazione Divelta

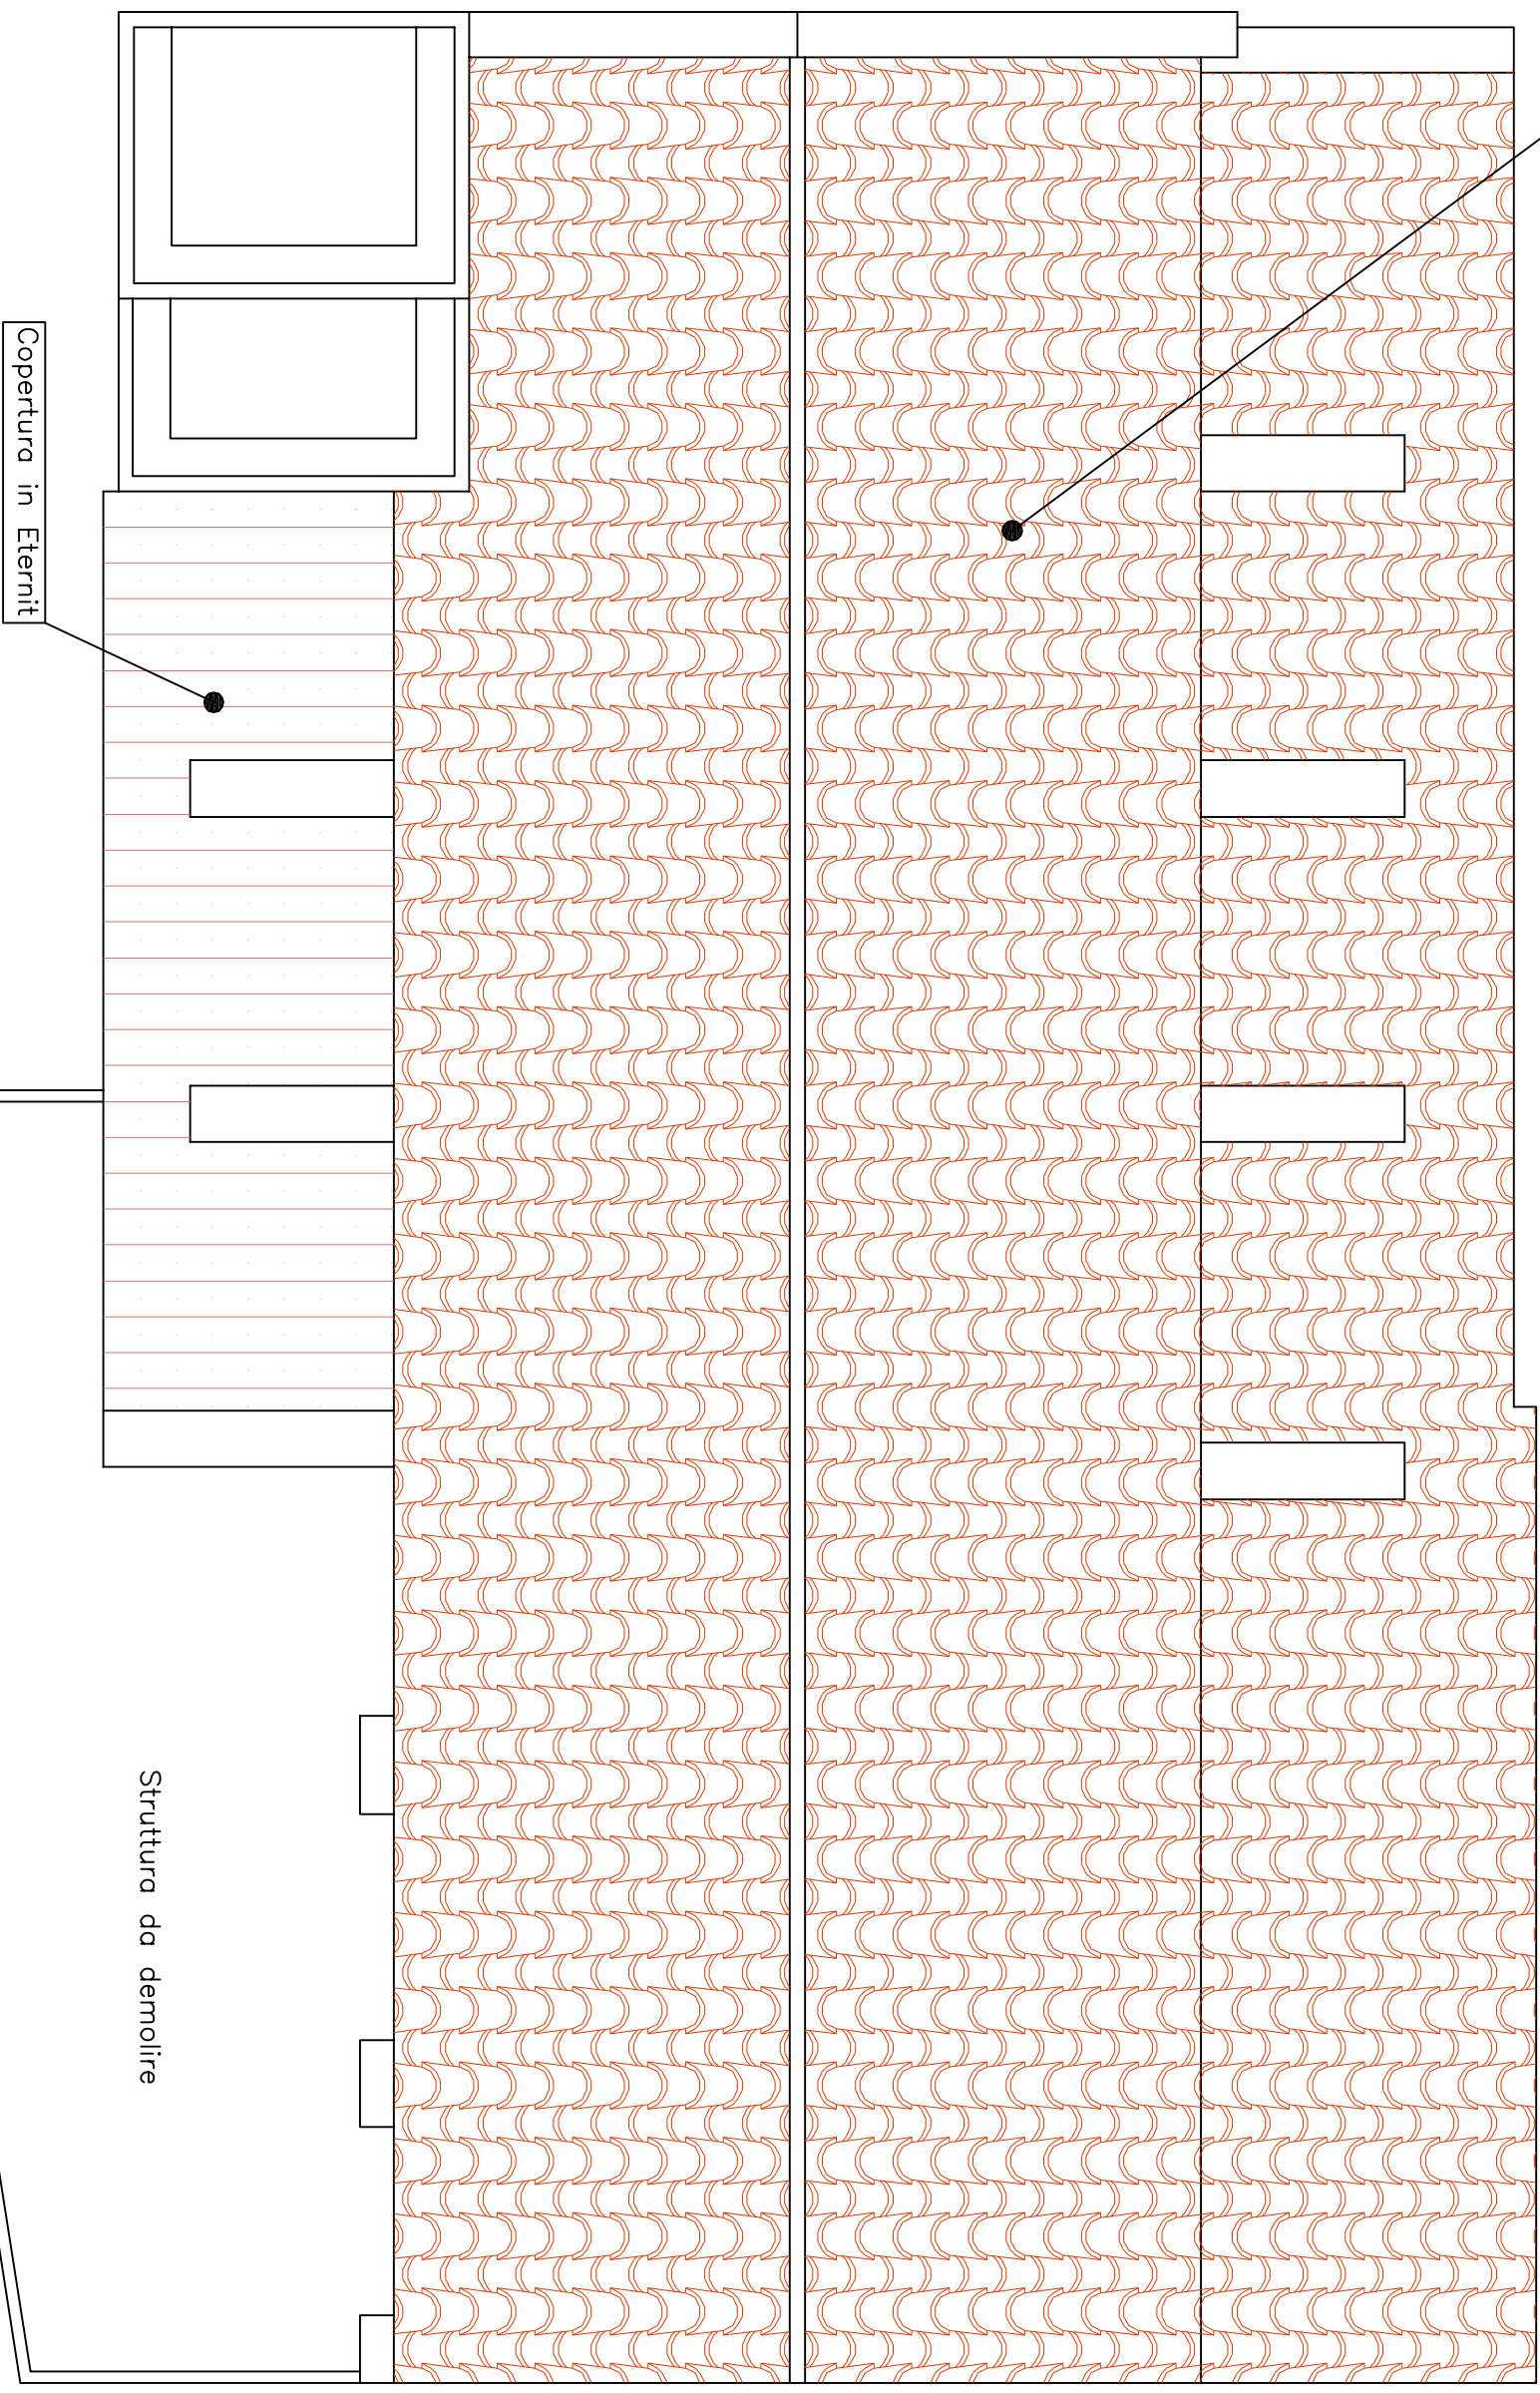
PIANTA COPERTURA – scada 1:100
(stato attuale)

Copertura in Coppo

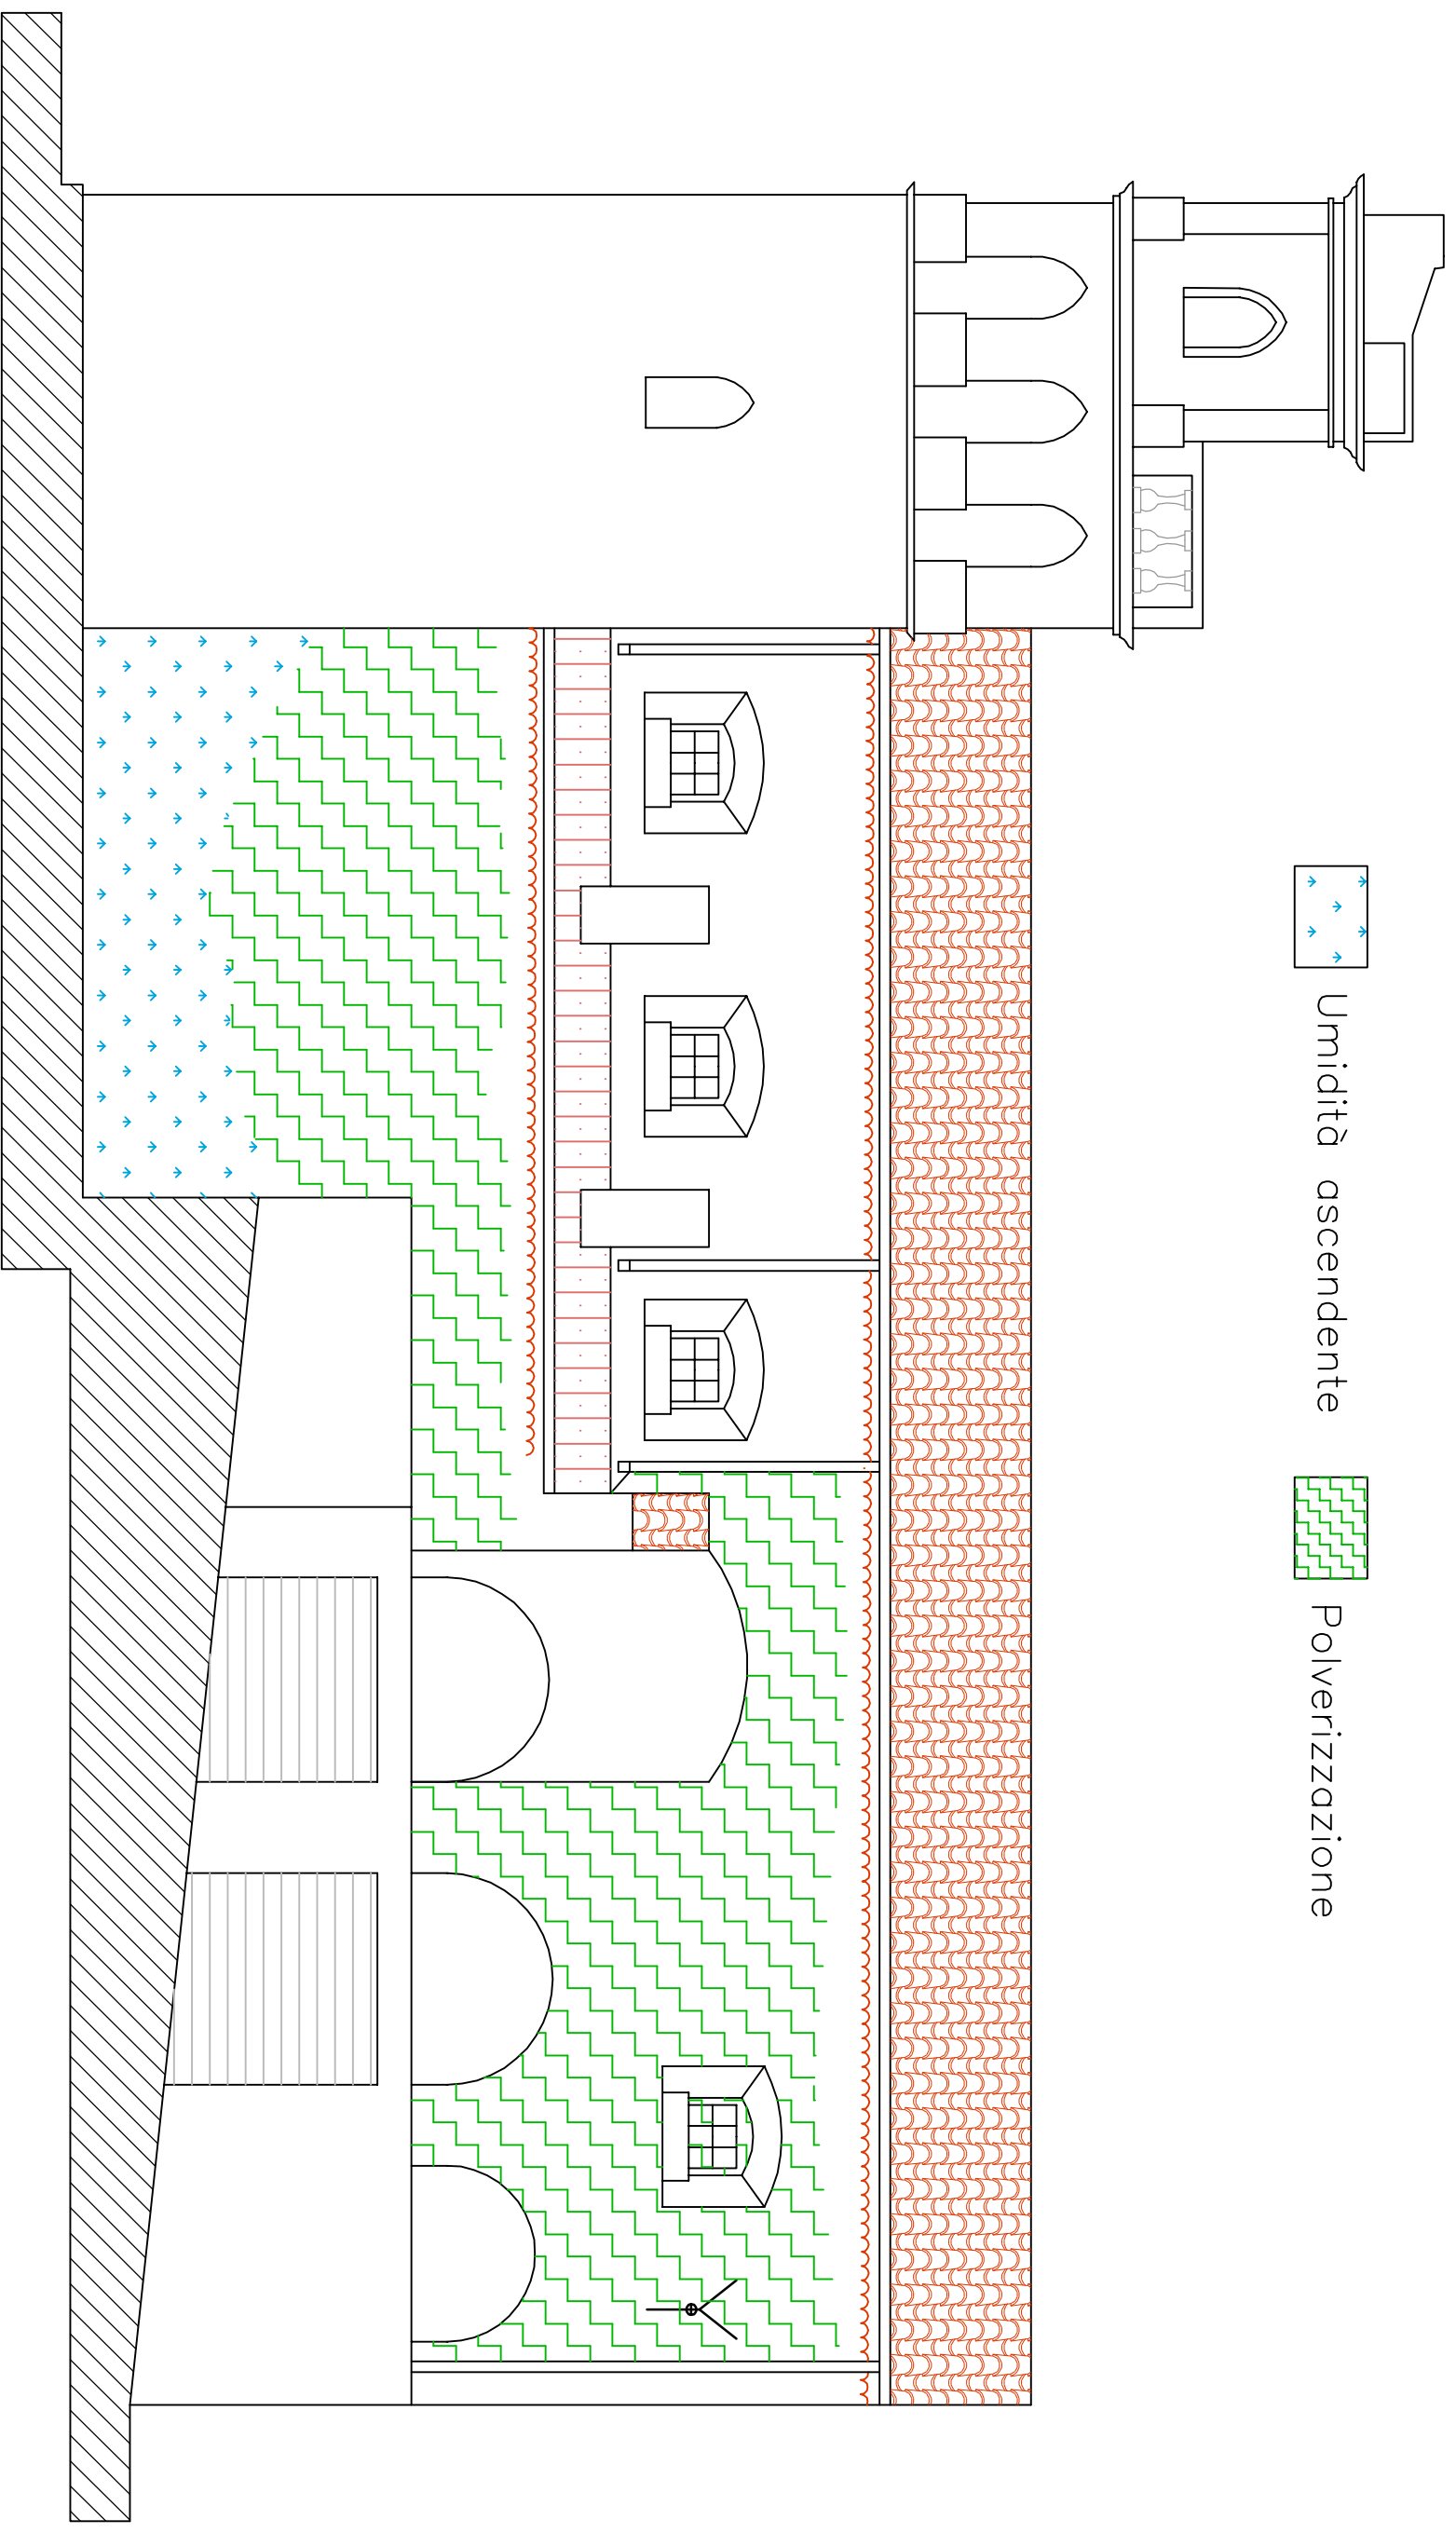
PROSPETTO ovest – scala 1:100
(stato attuale)

Umidità ascendente

Polverizzazione

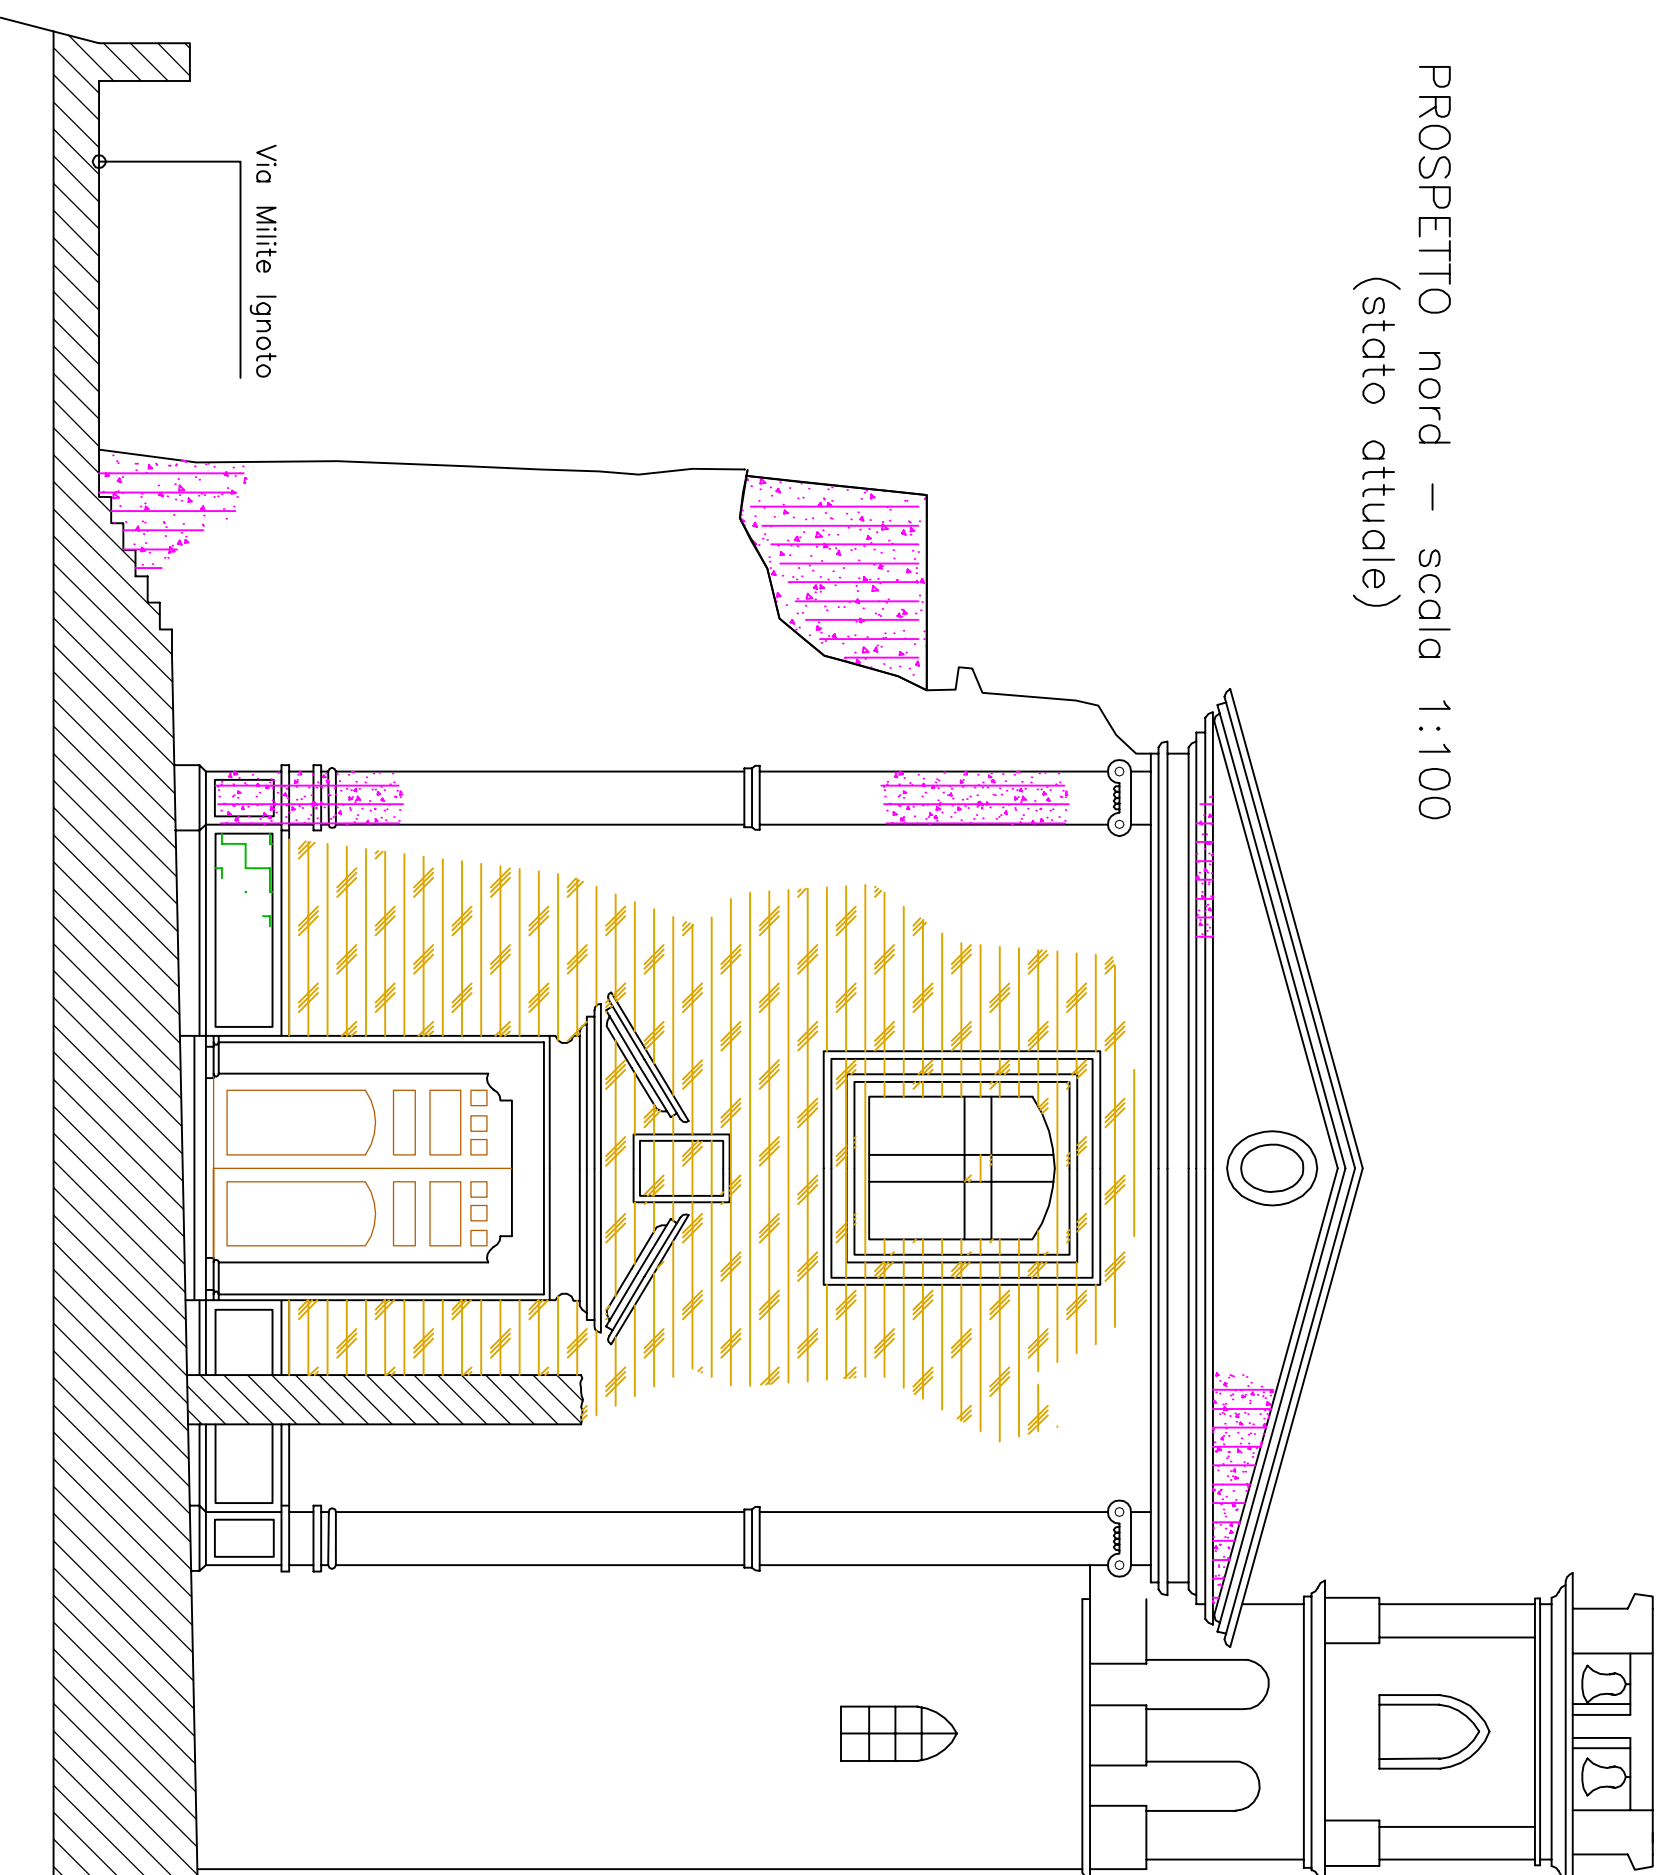
PROSPETTO nord – scala 1:100
(stato attuale)

Deposito superficiale
-

Degradazione differenziale
-

Polverizzazione

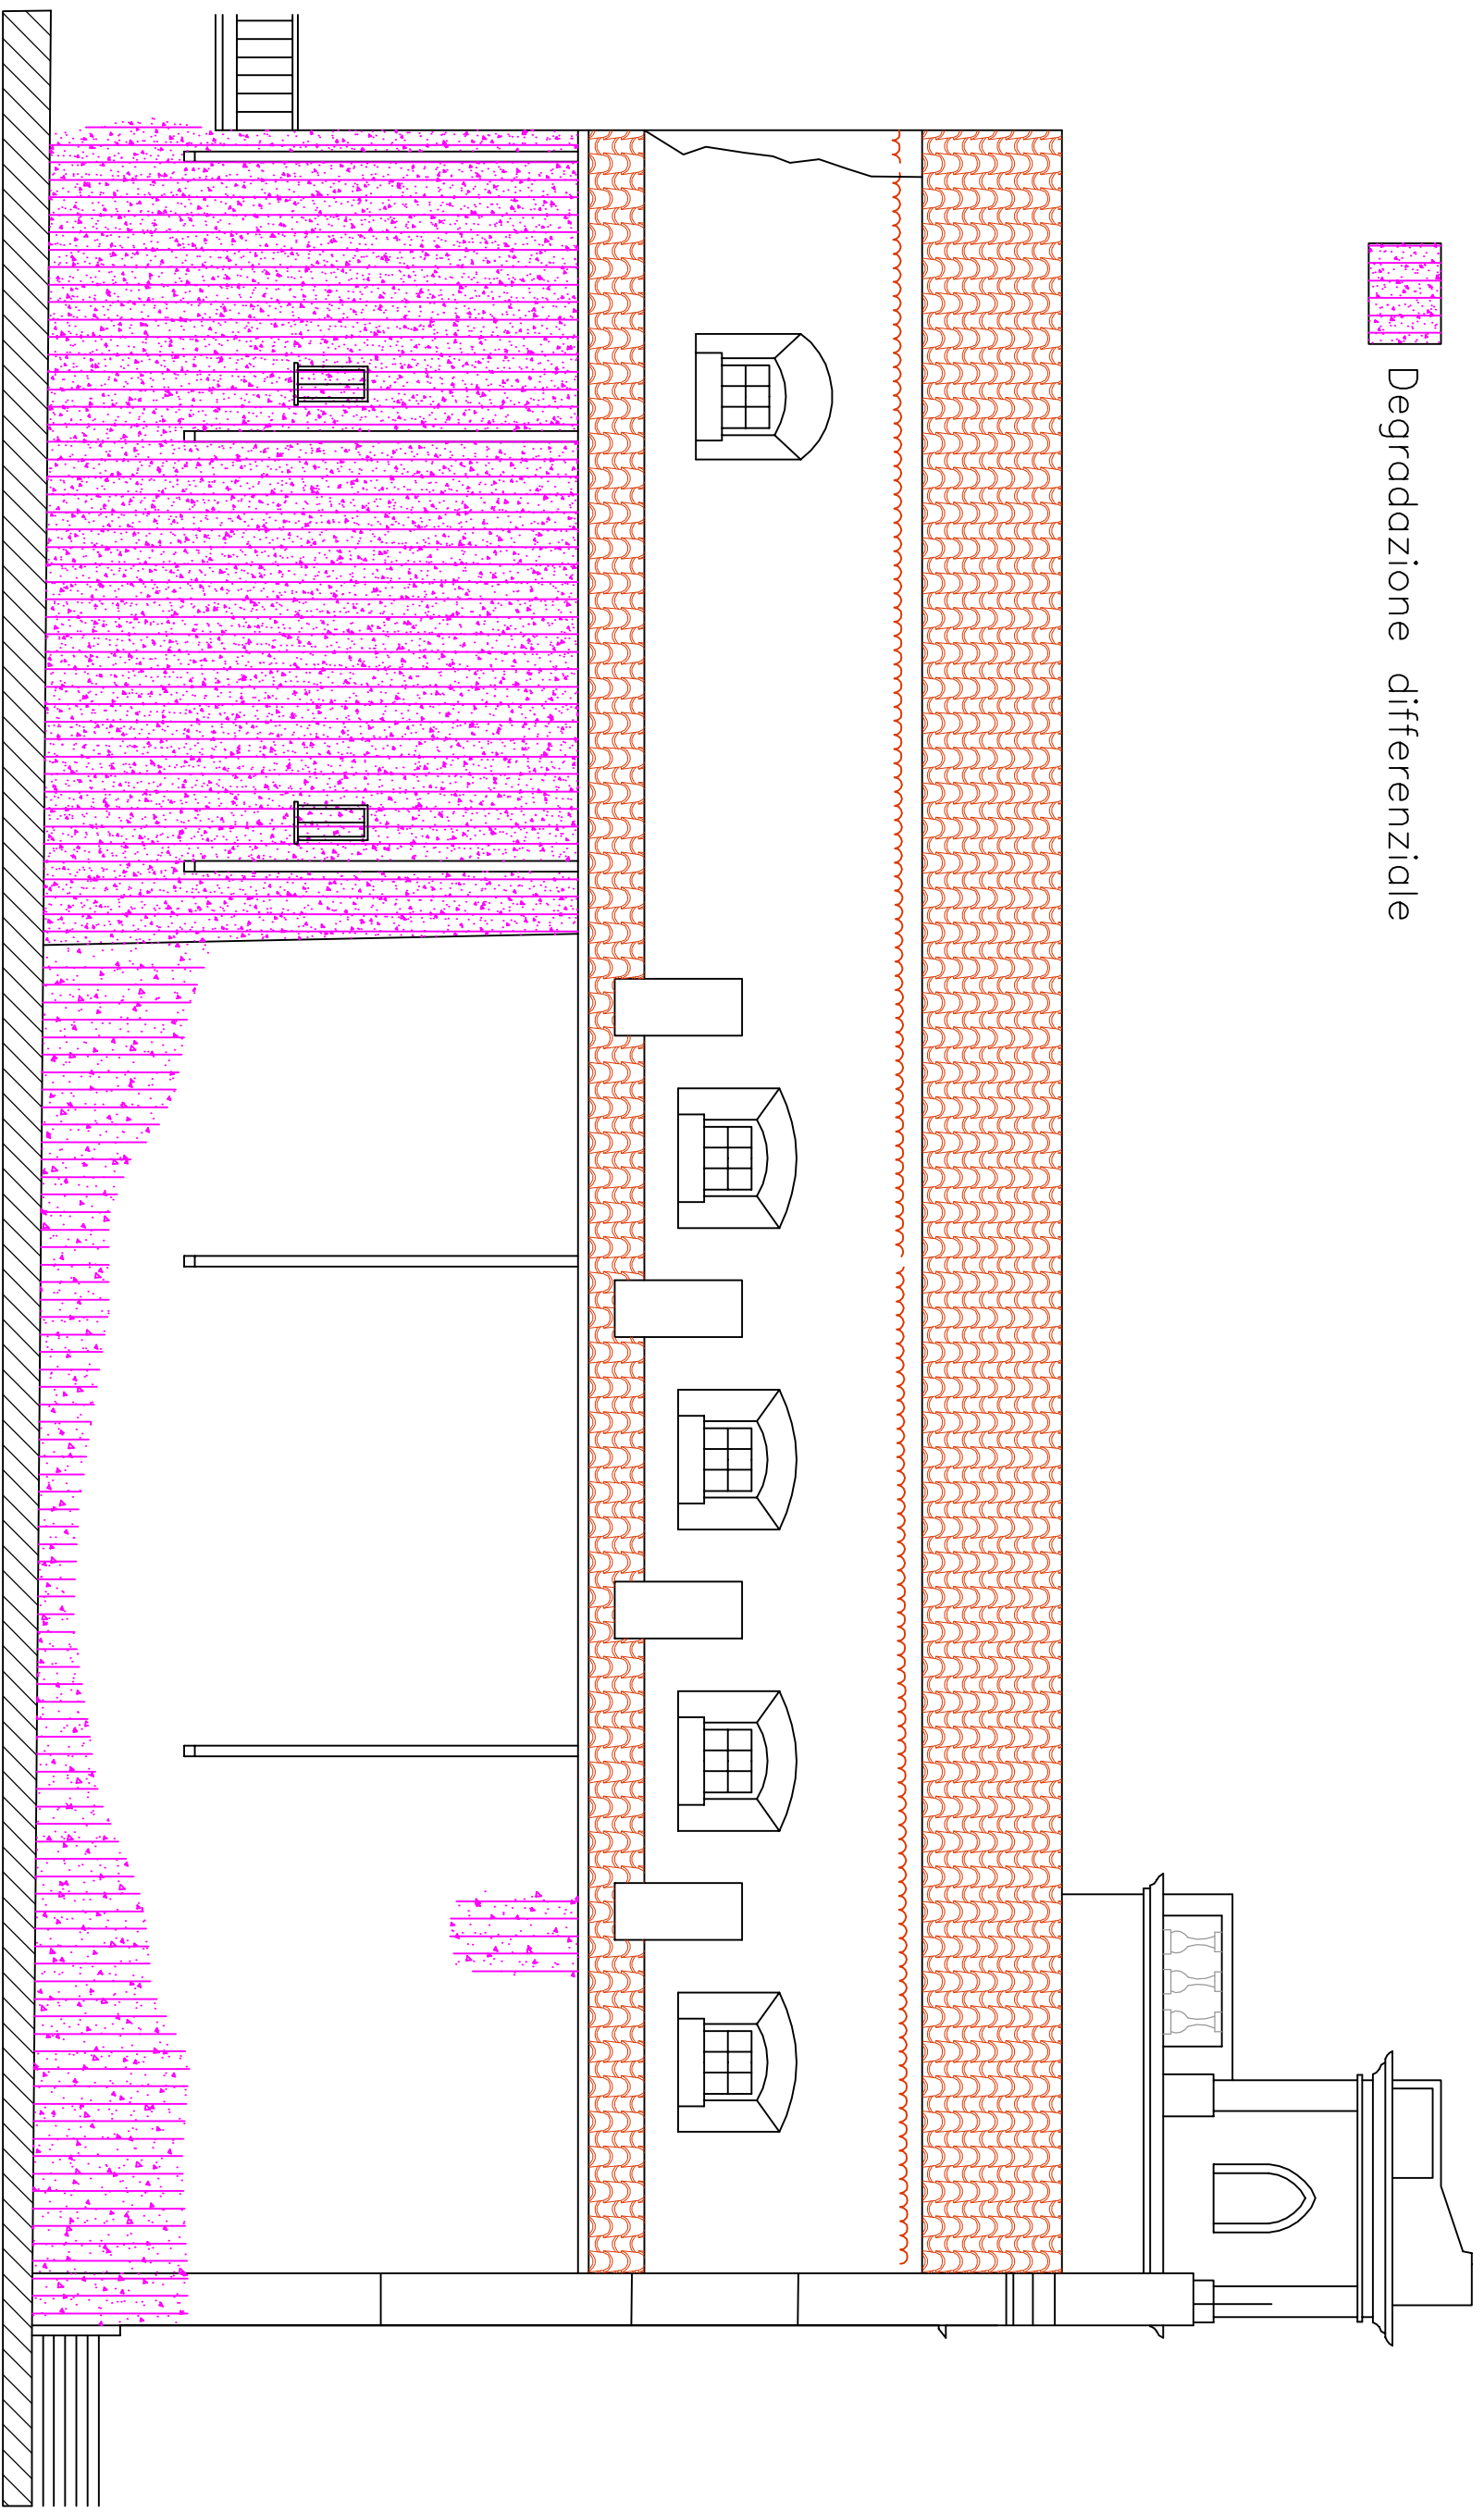
PROSPETTO est – scala 1:100
(stato attuale)

Degradazione differenziale

Umidità da infiltrazione

Umidità ascendente

Deposito superficiale

Polverizzazione

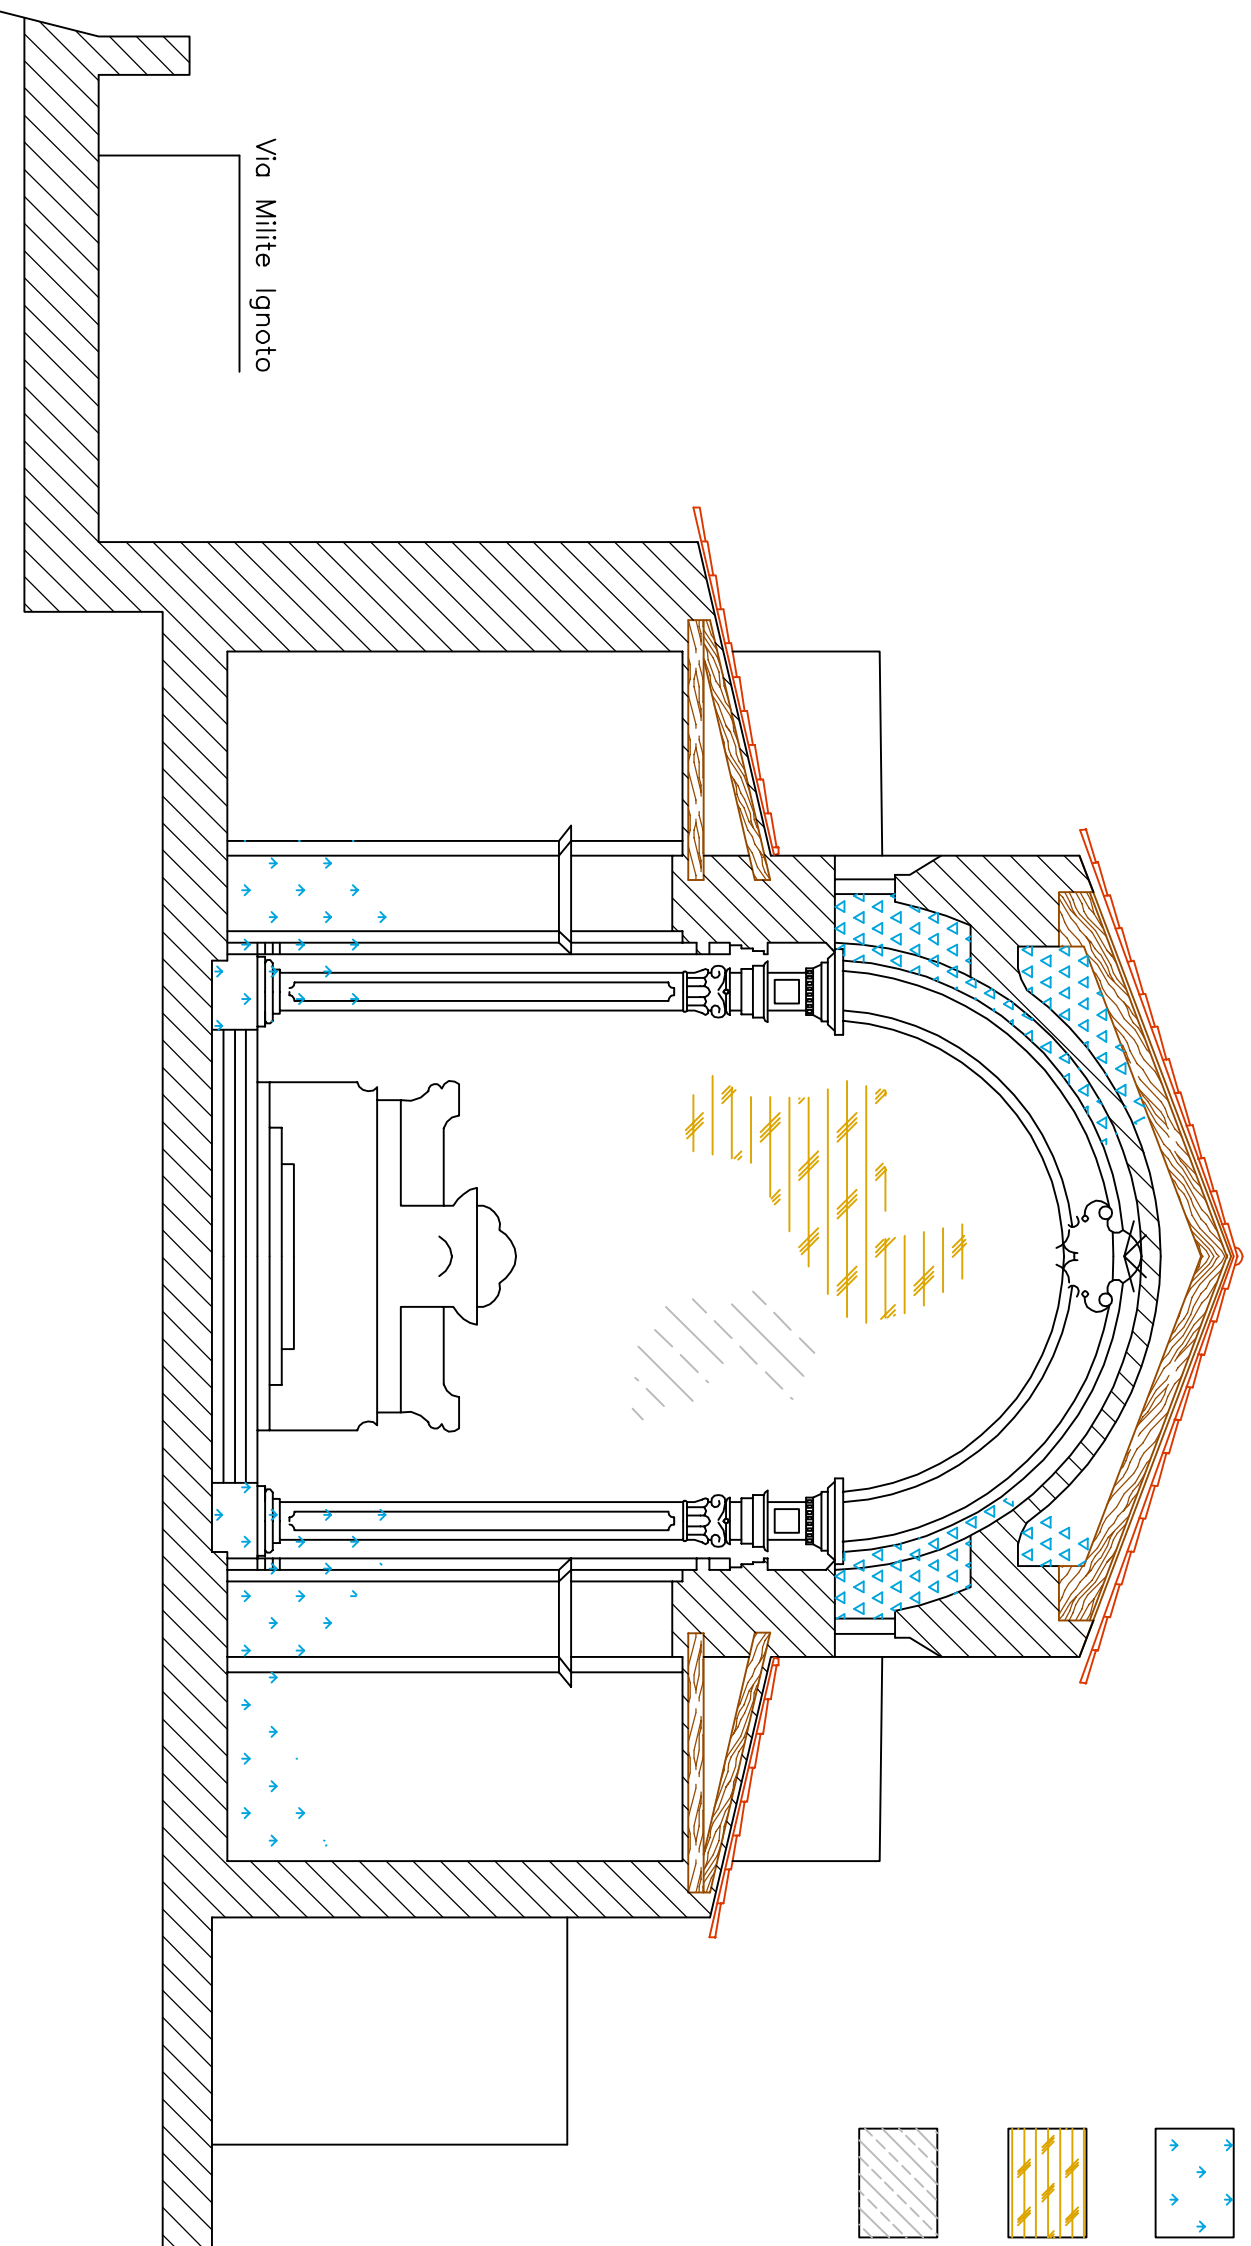
SEZIONE trasversale – scala 1:100
(stato attuale)

Umidità da infiltrazione

Umidità ascendente

Deposito superficiale

Scagliature
