PROGETTO:
RESTAURO CONSERVATIVO-CONSOLIDAMENTO
ED ADEGUAMENTO IMPIANTISTICO DELLA
CHIESA DELLA MADONNA DEL SANTISSIMO ROSARIO
IN GUARDIA PIEMONTESE (CS)

ELABORATO ARCHITETTONICO

Stato di Fatto & Mappatura del Degrado

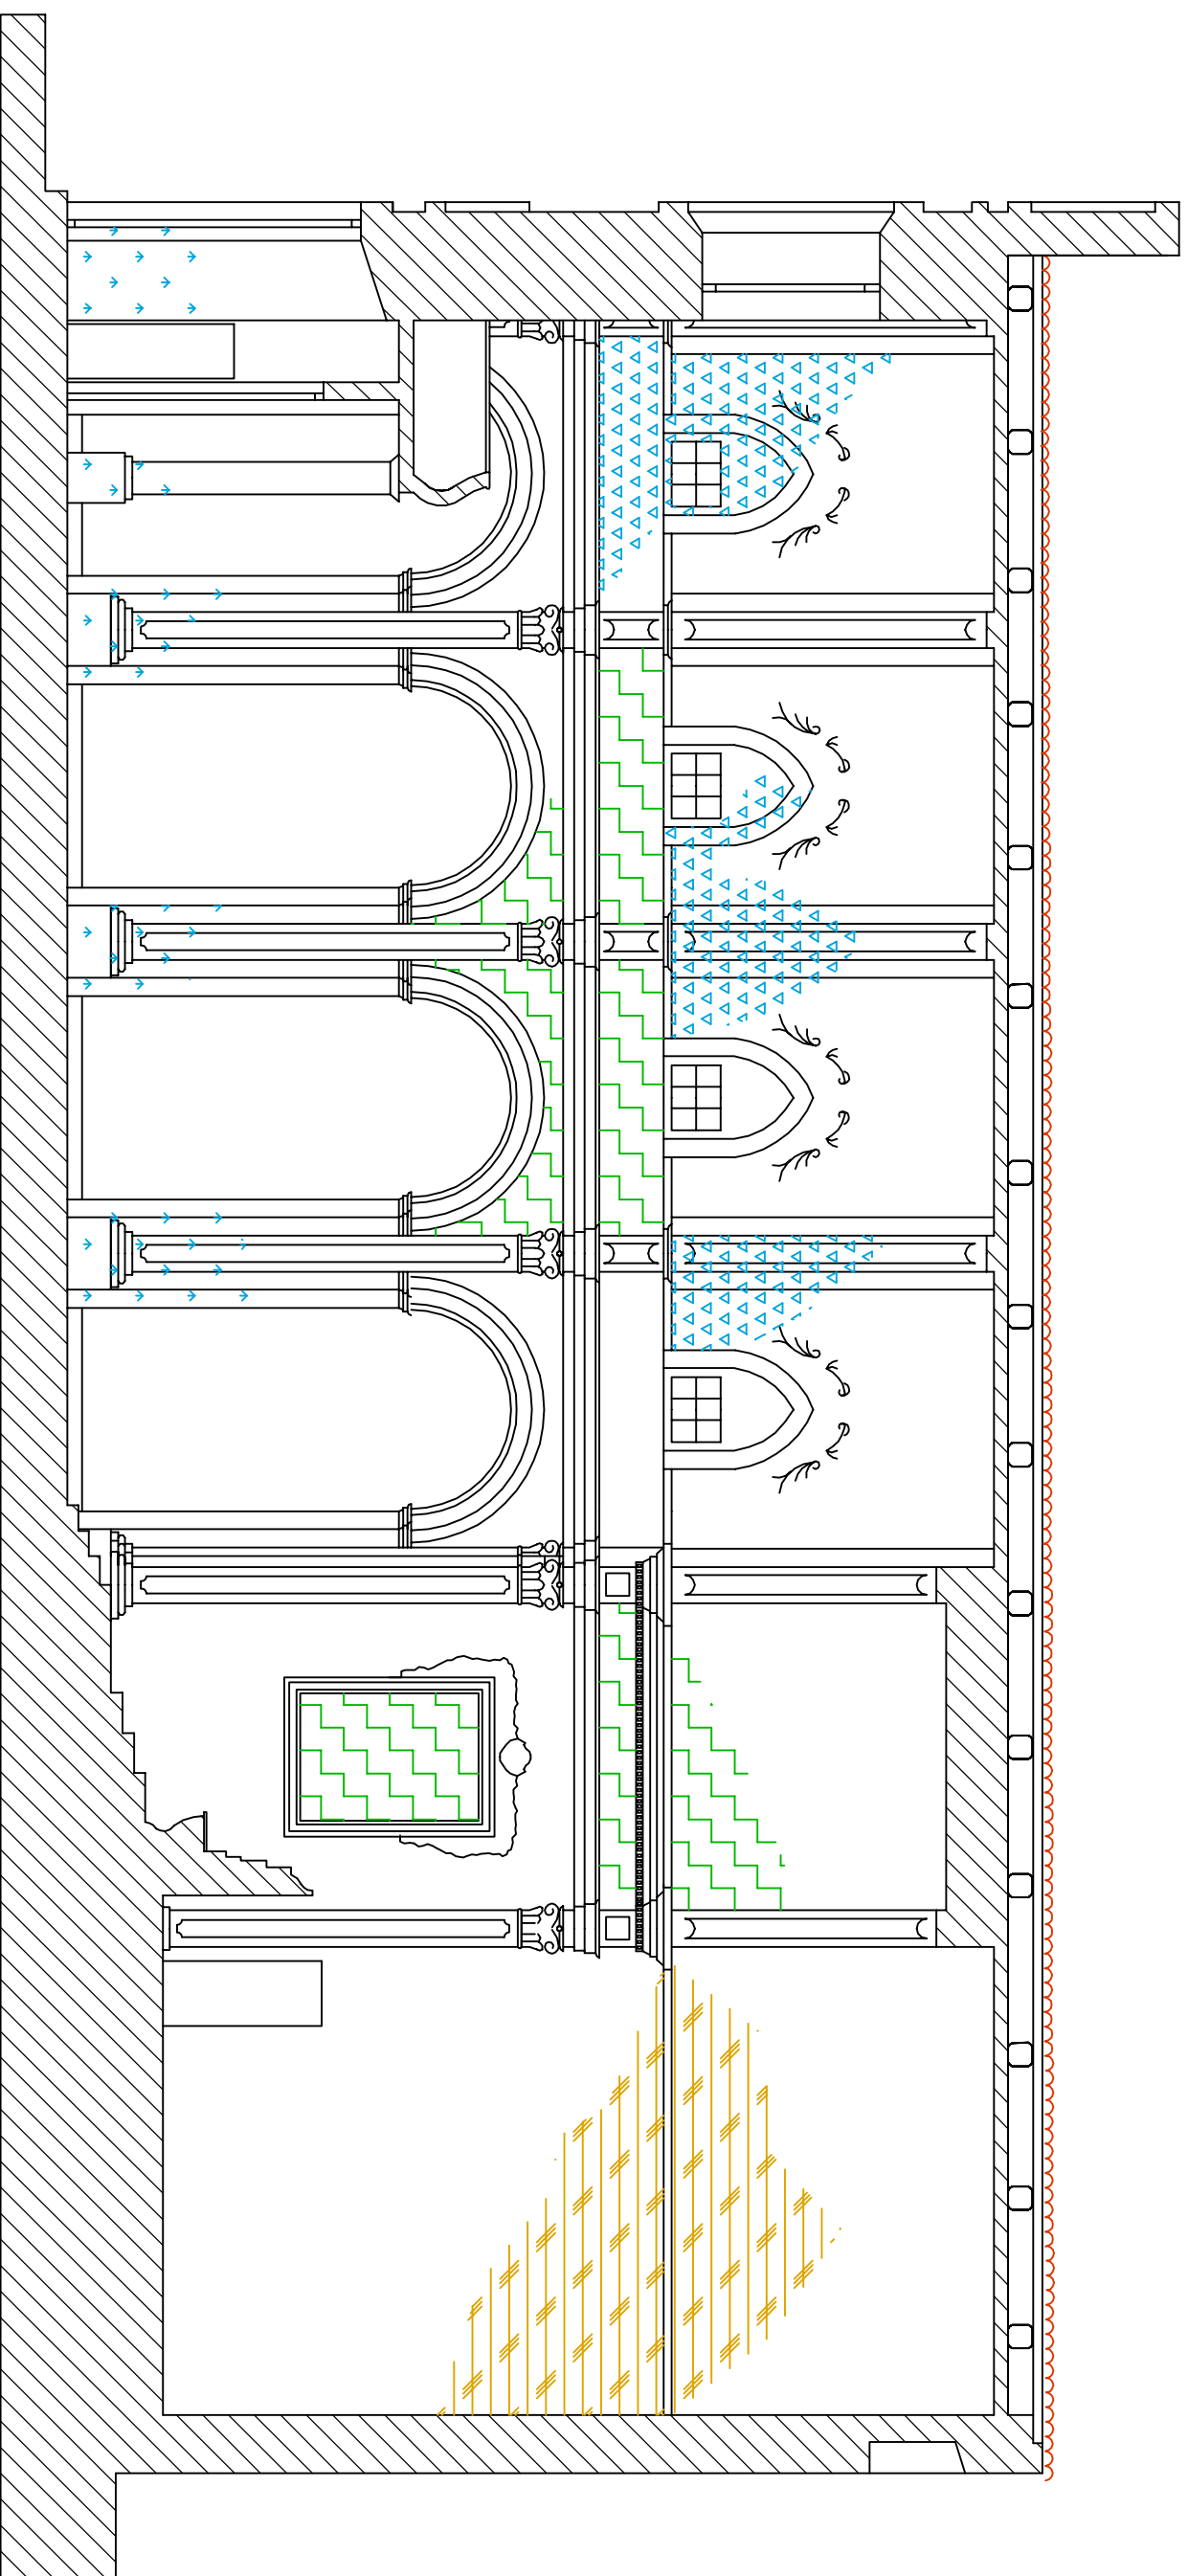
SEZIONE longitudinale
scala 1:100
(stato attuale)

Umidità da infiltrazione

Umidità ascendente

Deposito superficiale

Polverizzazione
