PROGETTO:
RESTAURO CONSERVATIVO-CONSOLIDAMENTO
ED ADEGUAMENTO IMPIANTISTICO DELLA
CHIESA DELLA MADONNA DEL SANTISSIMO ROSARIO
IN GUARDIA PIEMONTESE (CS)

ELABORATO ARCHITETTONICO

Rilievo Stato Futuro

S.E. Mons. Leonardo BONANNO (Vescovo Diocesi San Marco Argentano-Scalea)	TAVOLA 04	SCALA: 1:100
--	--	---

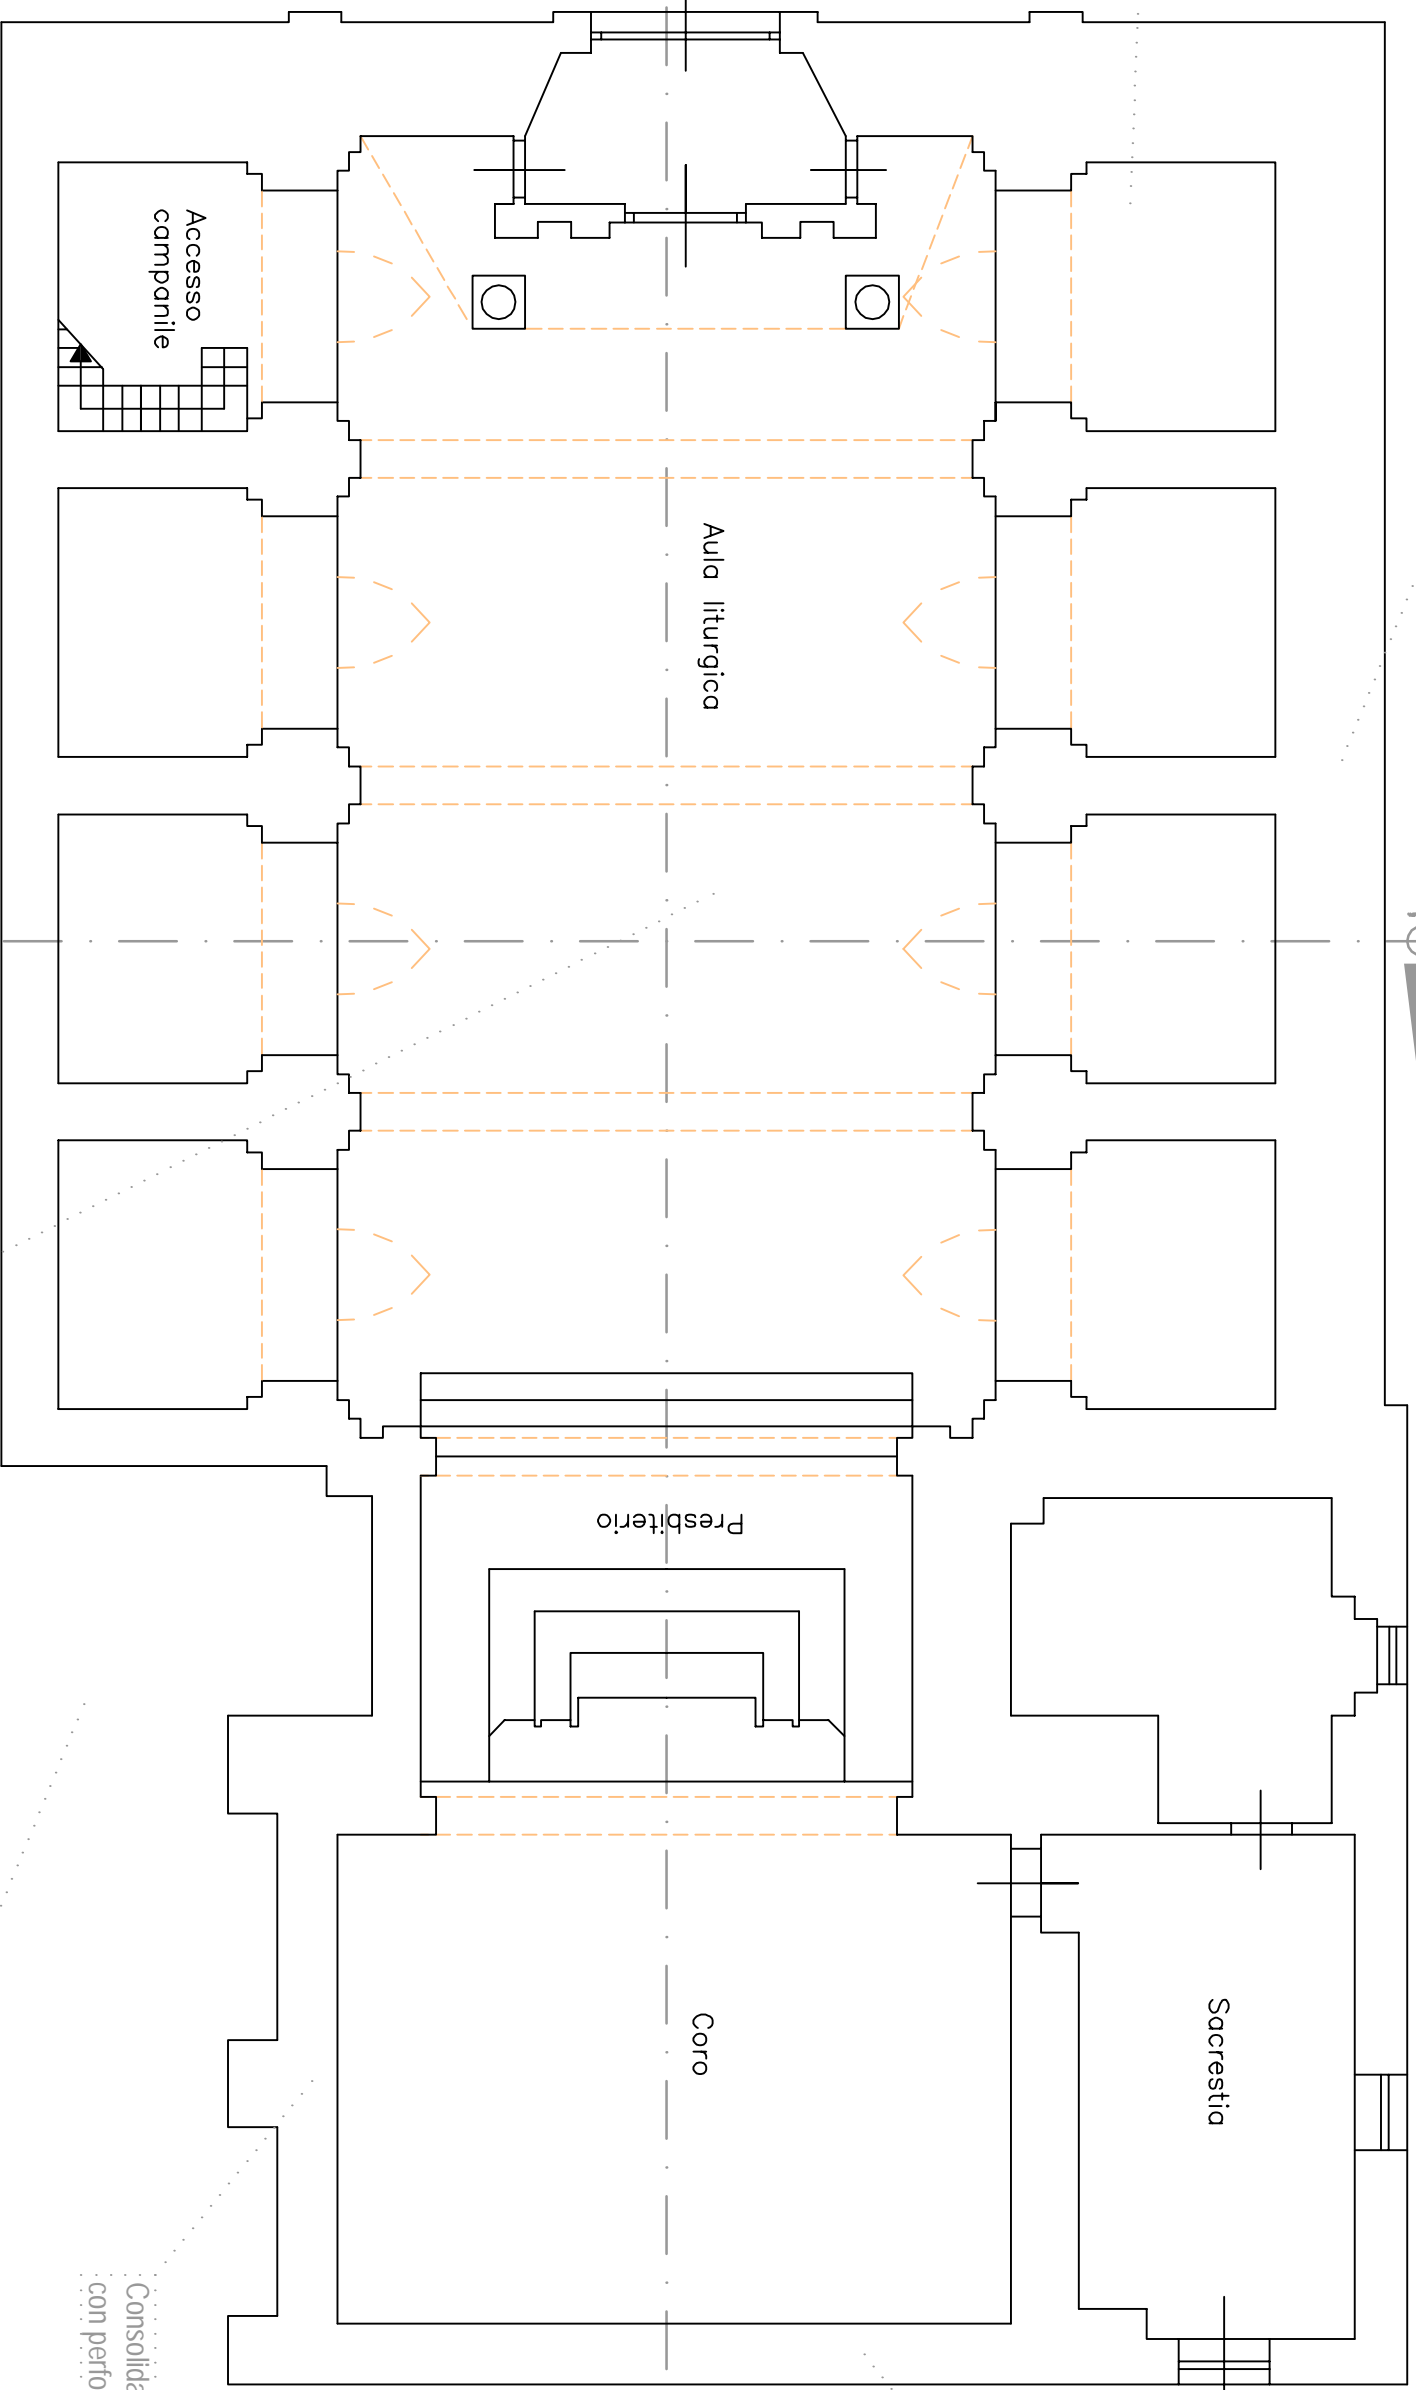
PIANTA – scala 1:100
(stato di progetto)

Realizzazione nuovo
impianto elettrico a
norma con esclusione dei
corpi illuminanti, placchette
e pulsantiere

Consolidamento murario
con perforazioni armate

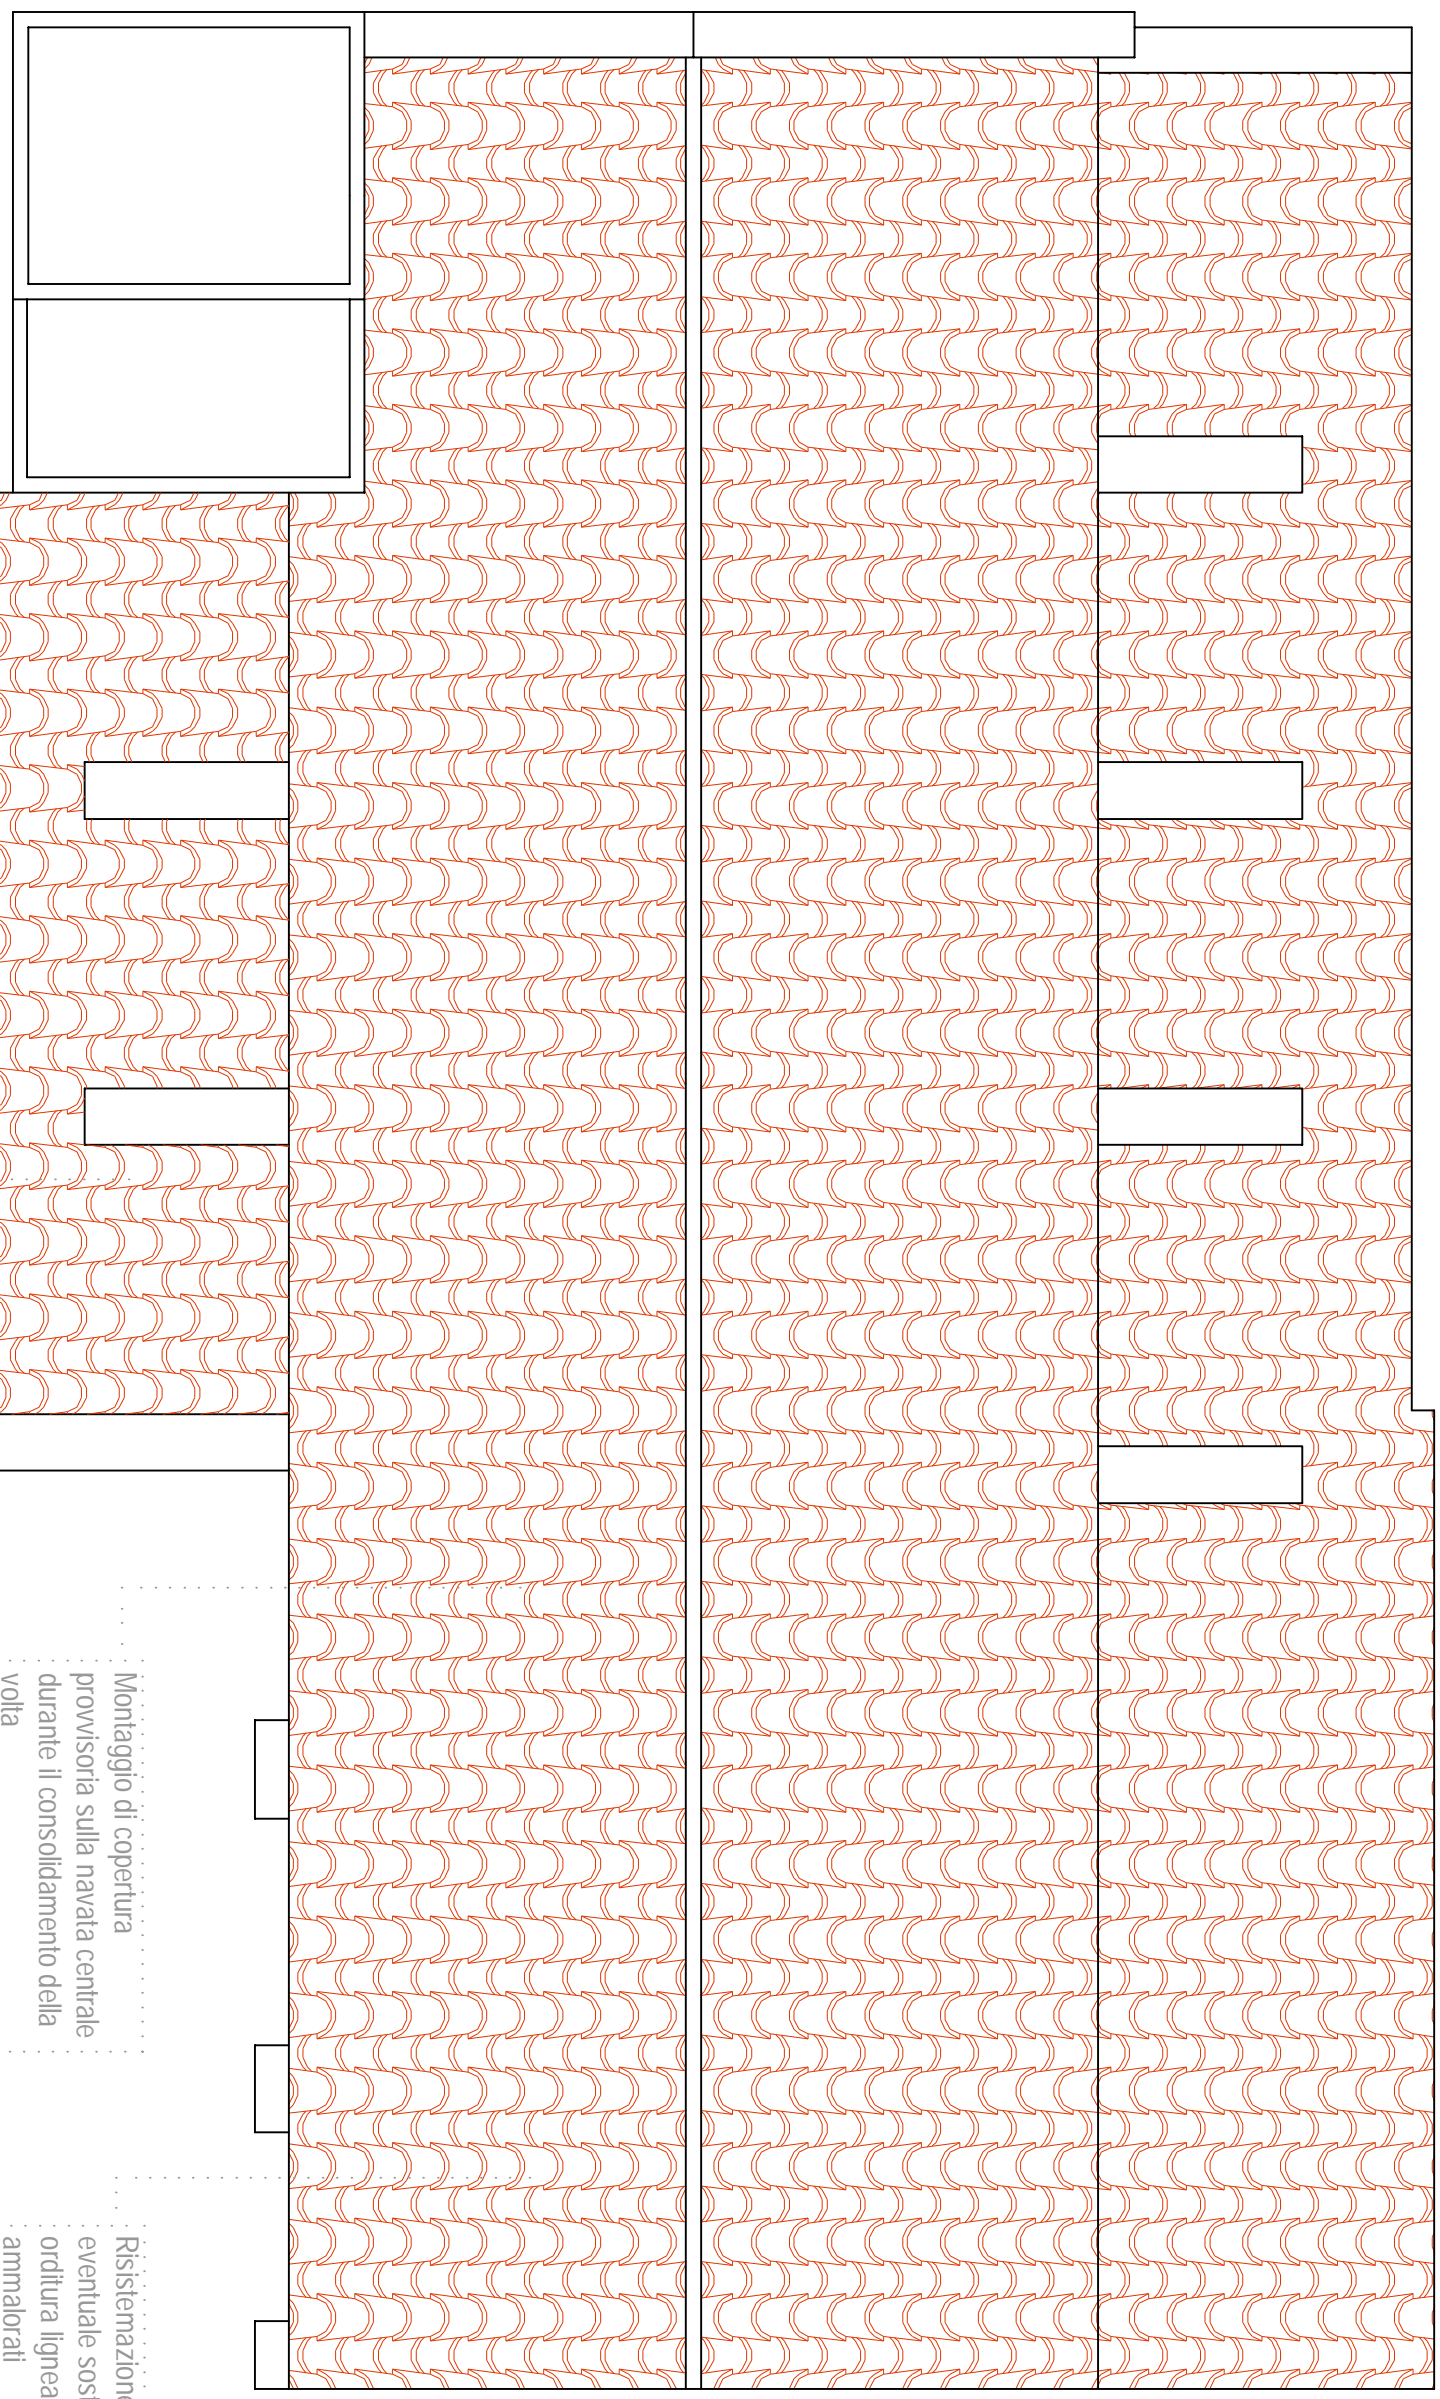
PIANTA copertura – scala 1:100
(stato di progetto)

Rifacimento tetto cappelle laterali
mediante rimozione eternit, con
apposizione di guaina isolante e
manto di coppi

Montaggio di copertura
provvisoria sulla navata centrale
durante il consolidamento della
volta

Risistemazione tetto con
eventuale sostituzione di
orditura lignea e coppi
ammalorati

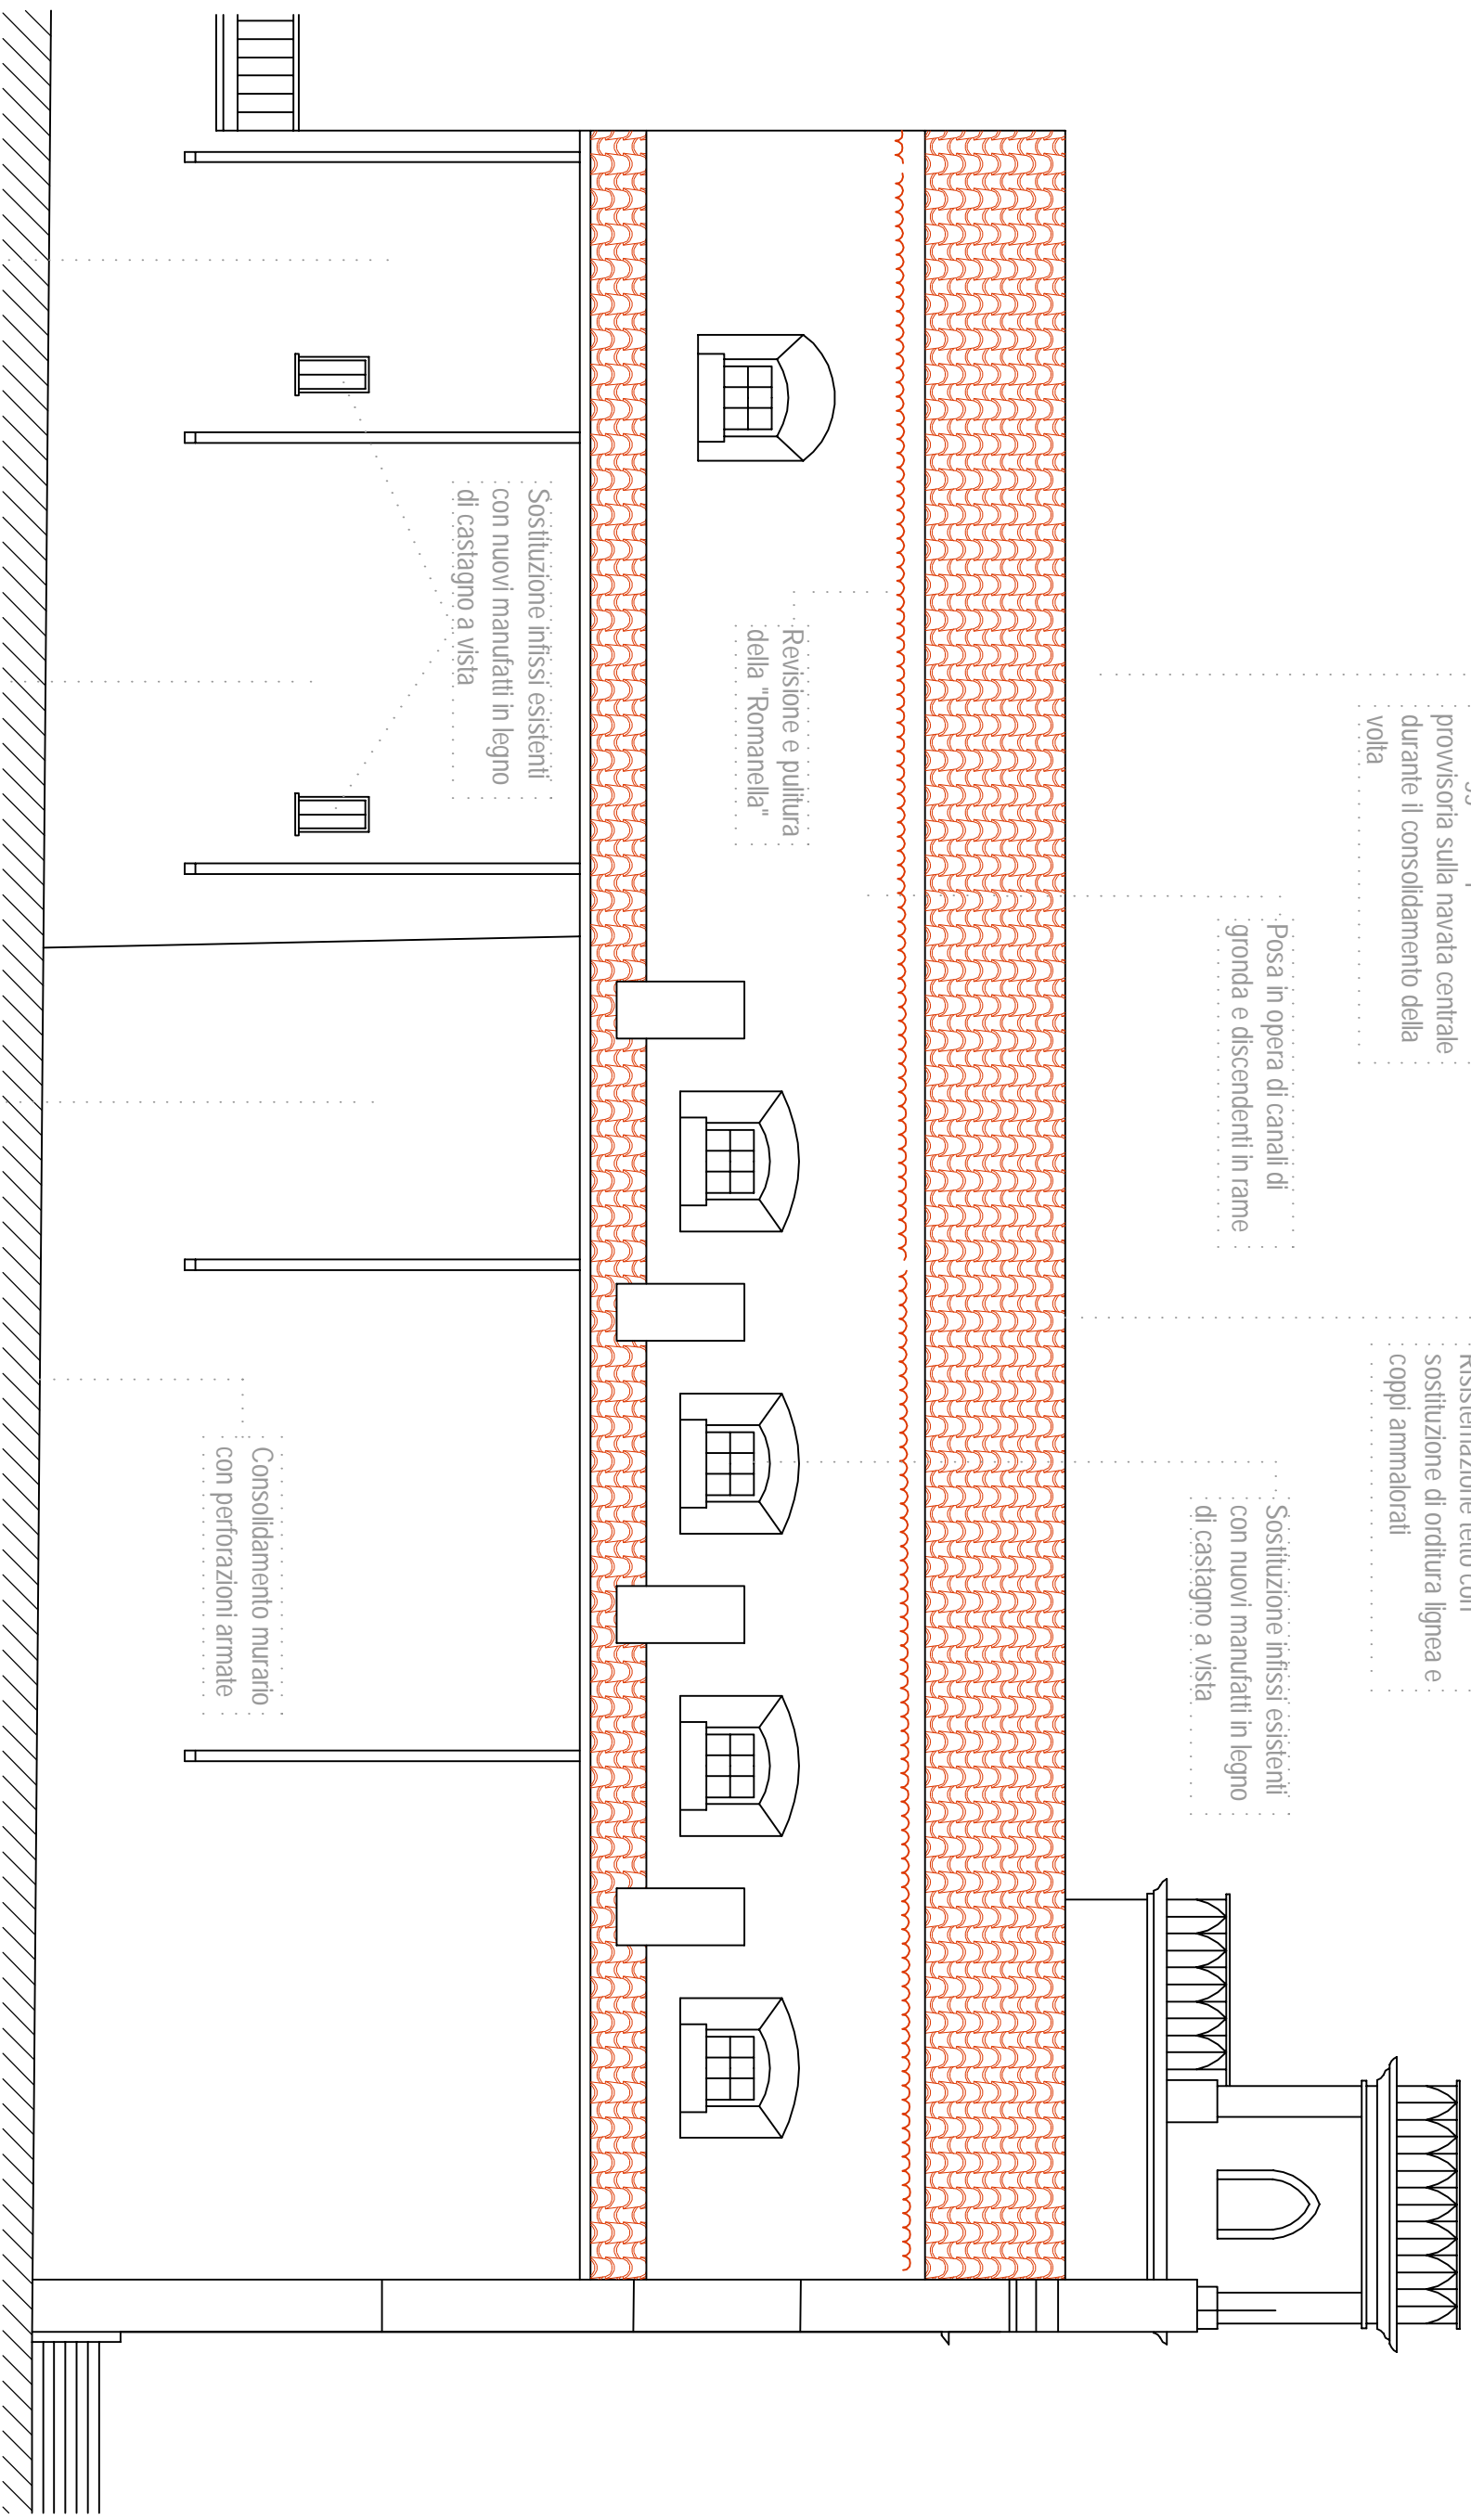
PROSPETTO est – scala 1:100
(stato di progetto)

Montaggio di copertura
provvisoria sulla navata centrale
durante il consolidamento della
volta

Posa in opera di canali di
gronda e discendenti in rame

Risistemazione tetto con
sostituzione di orditura lignea e
coppi ammalorati

Sostituzione infissi esistenti
con nuovi manufatti in legno
di castagno a vista

Revisione e pittura
della "Romanella"

Consolidamento murario
con perforazioni armate

Tinteggiatura esterna con
pitture a base di calce

Sitatura dei giunti delle
pareti ammalorate

Spicconatura intonaci degradati

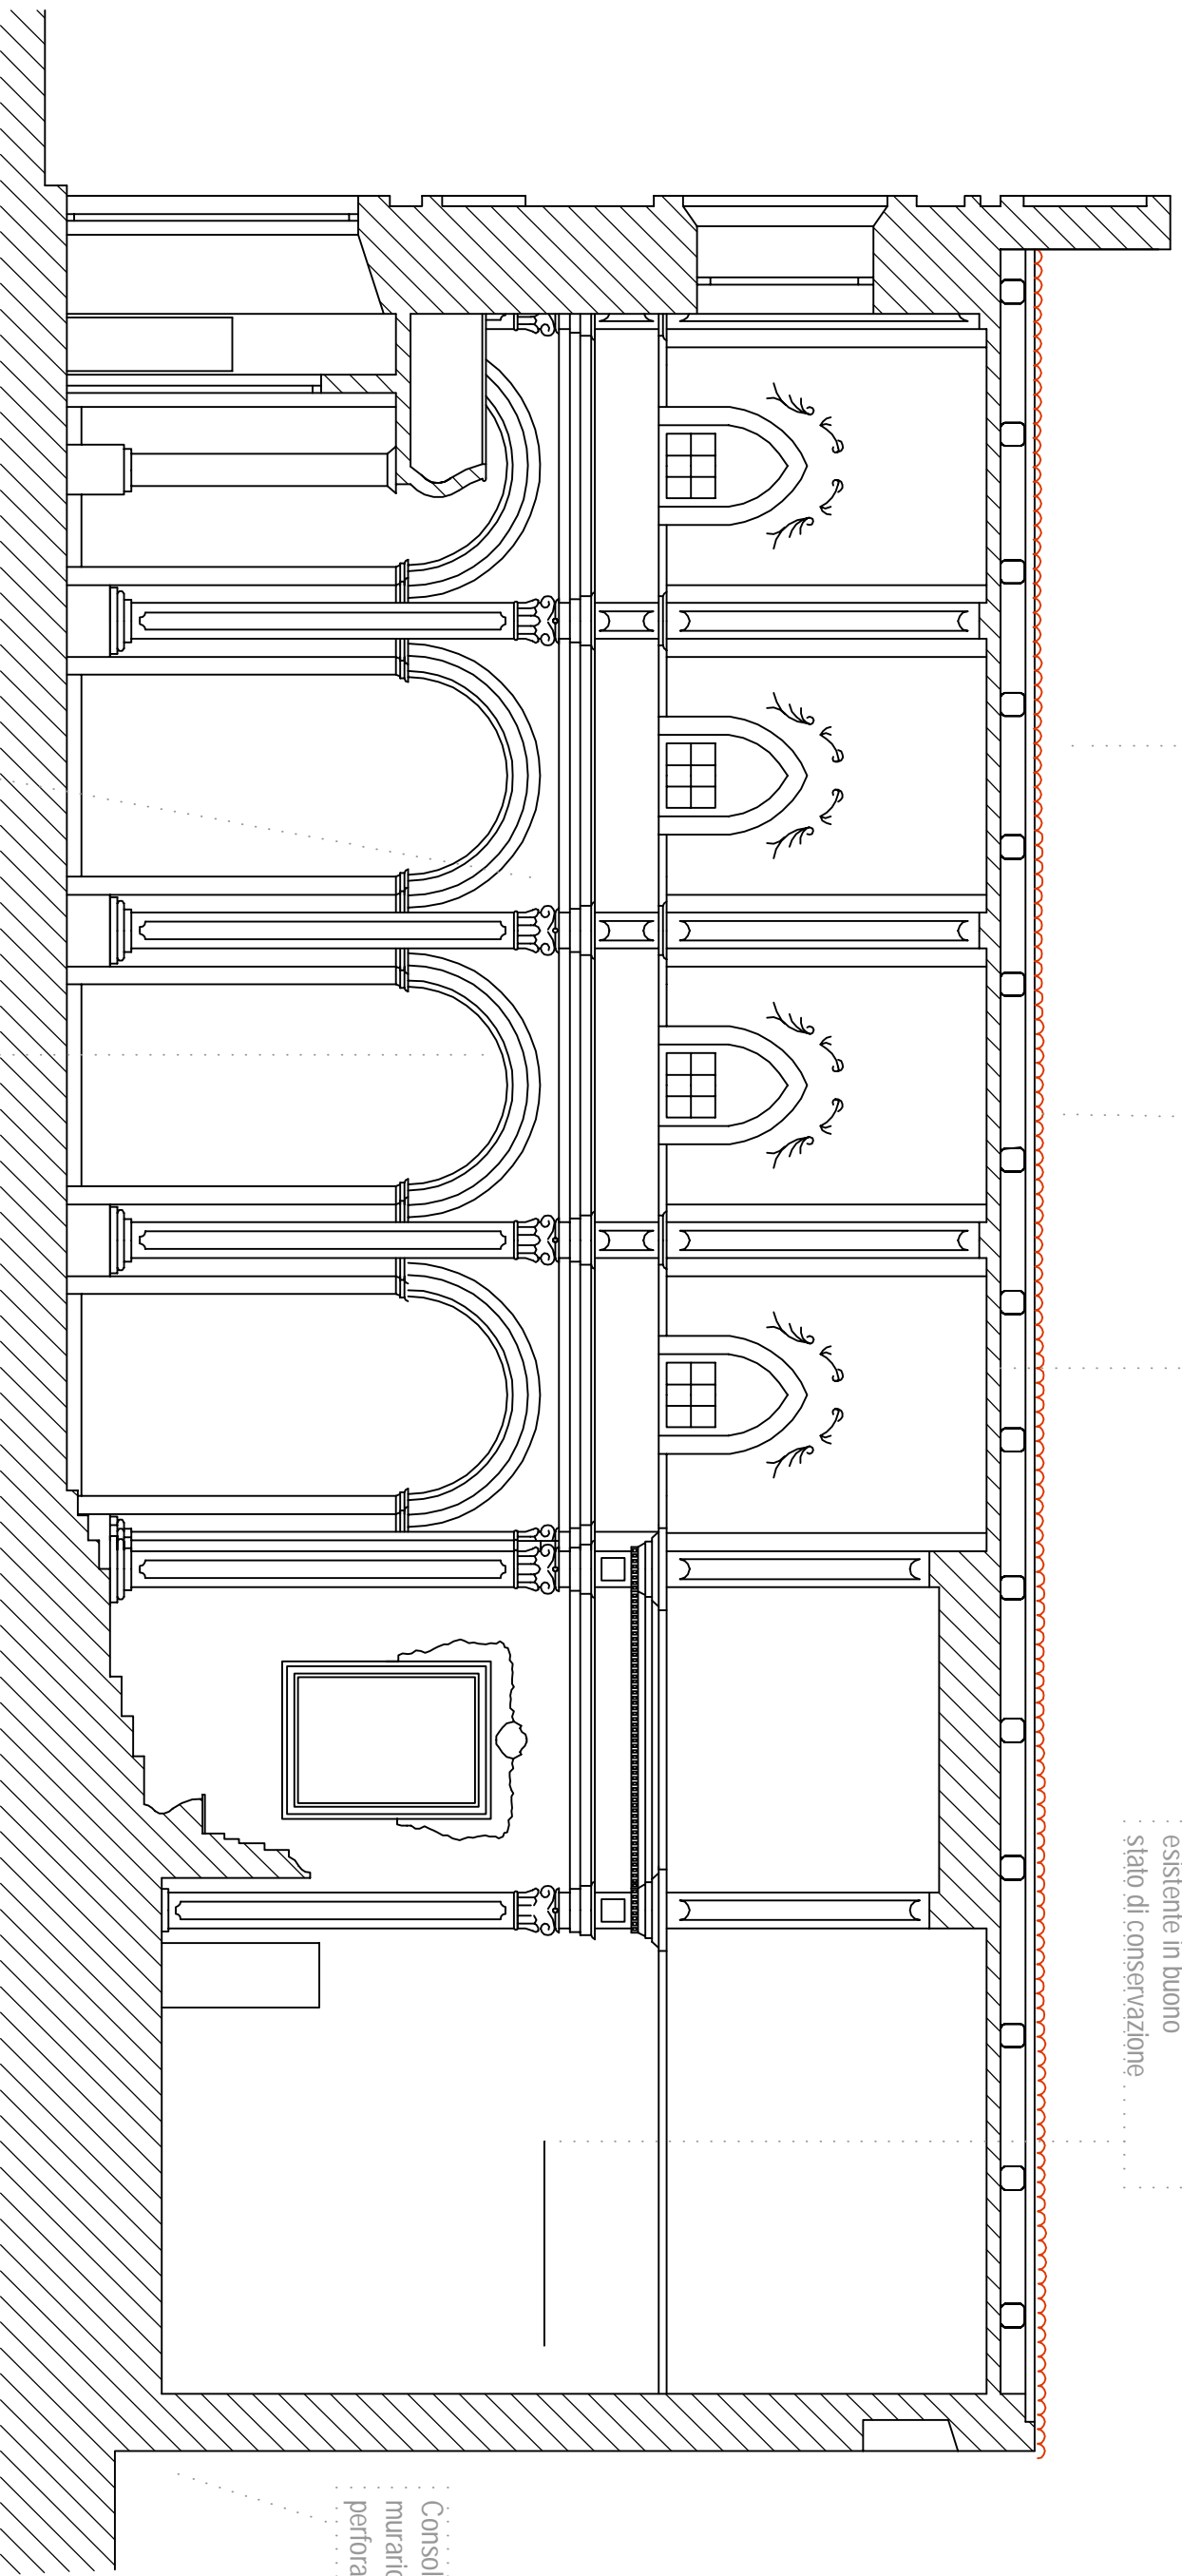
SEZIONE longitudinale
scala 1:100
(stato di progetto)

Montaggio di copertura
provvisoria sulla navata centrale
durante il consolidamento della
volta

Risistemazione tetto con
sostituzione di orditura
linea e coppi

Consolidamento estradosso
della volta mediante
microchiodature, rete els. e
getto di betoncino in cls (4 cm.)

Esecuzione intonaco di rifinitura
previa campionatura di quello
esistente in buono
stato di conservazione

Consolidamento
murario con
perforazioni armate

Tinteggiatura interna con
pitture a base di calce

Restauro apparato
decorativo interno
